**PARQUES NACIONALES  
NATURALES DE COLOMBIA**

## **INFORME DE NECESIDADES DE ASISTENCIA**

#### **Santuario de Flora y Fauna Galeras**

**San Juan de Pasto  
Octubre de 2024**

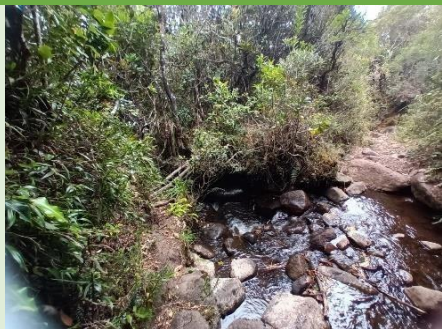
| <b>Ruta</b> | <b>Coordenadas geográficas</b> | <b>Descripción</b> | <b>Fotografía</b> |
|---|---|---|---|
| <b>Camino de acceso-vereda San Felipe</b> | 1°09'59.6" N<br>77°24'06.5" W | El camino atraviesa el curso de la quebrada Telpis no se cuenta con un puente. En temporada lluviosa aumenta el nivel de la quebrada. | |

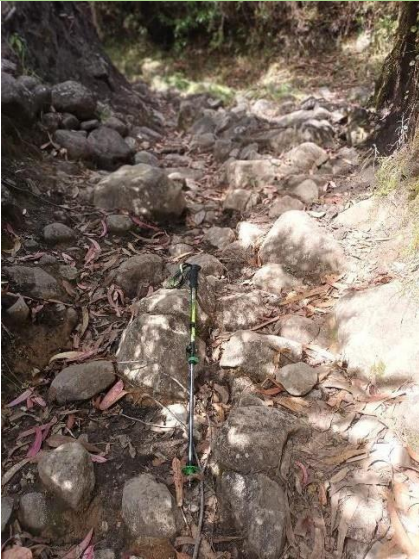
| Camino de acceso-vereda San Felipe | 1°09'51.5" N<br>77°24'17.1" W | Gran cantidad de material rocoso suelto. | |

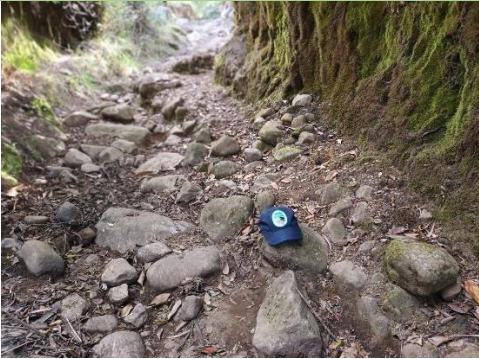
| Camino de acceso-vereda San Felipe | 1° 9'1.07"N<br>77°24'23.30" W | Gran cantidad de material rocoso suelto. | |

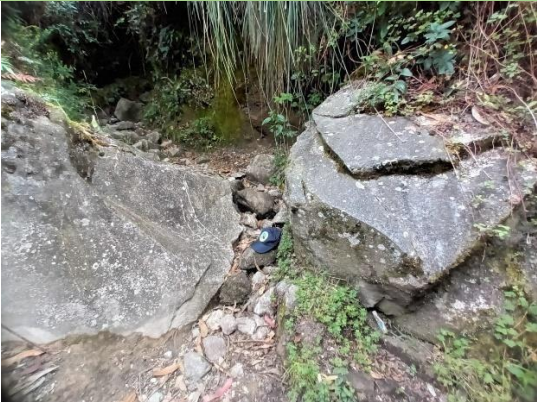
| Camino de acceso-vereda San Felipe | 1° 9'54.00"N<br>77°24'18.45"W | La presencia de grandes rocas, hace que el camino más angosto en este punto | |

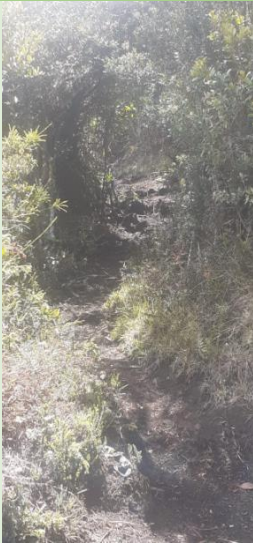
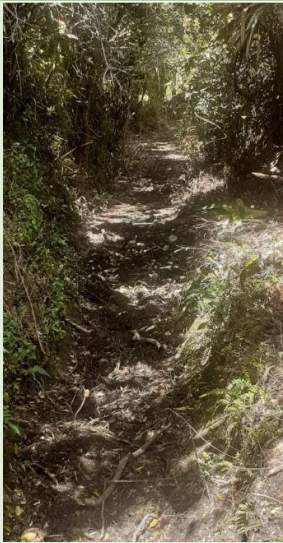
| Camino de acceso-vereda San José de Córdoba | 1°9'53.84"N<br>77°23'38.73"W | Zona resbalosa, suelo arcilloso. | | |

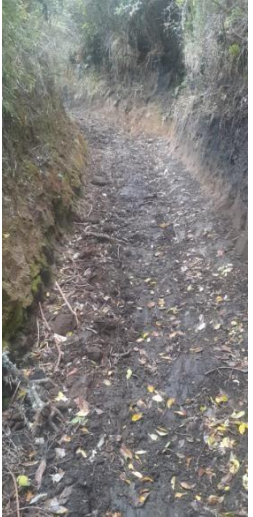
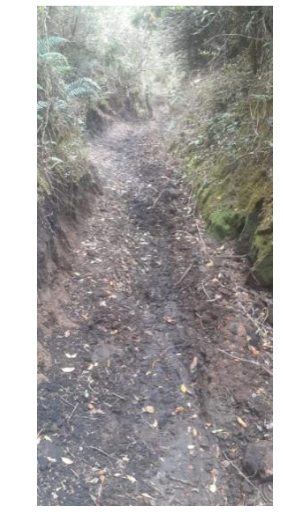
| Camino de acceso-vereda San José de Córdoba | 1°9'42.26"N<br>77°23'32.03"W | Zona resbalosa, suelo arcilloso. | | |

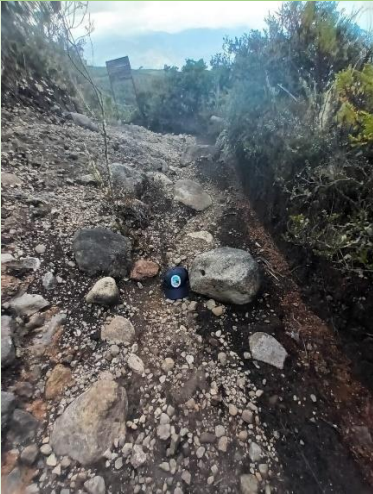
| <b>Sendero<br/>Wayra Ñan</b> | 1°10'17.47"N<br>77°24'1.20"W | Gran cantidad de material rocoso suelto. | |

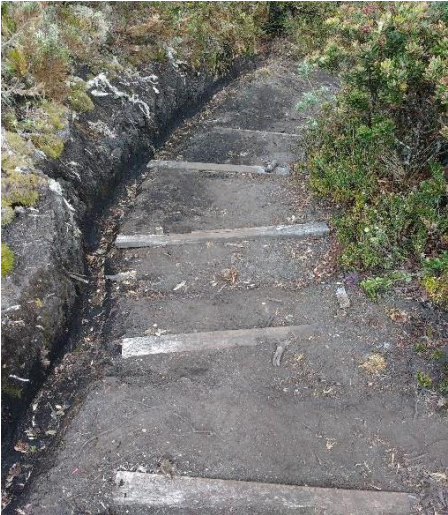
| <b>Sendero<br/>Wayra Ñan</b> | 1°10'18.63"N<br>77°24'0.32"W<br><br>1°10'19.15"N<br>77°23'59.94"W | Irregularidad en la altura de las gradas en buena parte del sendero. | |
