## MINISTERIO DE AMBIENTE Y DESARROLLO SOSTENIBLE

### PARQUES NACIONALES NATURALES DE COLOMBIA

#### AUTO NÚMERO 426 del 11 de junio de 2021

***“Por el cual se mantiene una medida preventiva, se inicia una investigación de carácter administrativo ambiental a la Sociedad PUENTE E HIJOS & CIA S EN C. con Nit 890.401.694-1 y se adoptan otras determinaciones”***

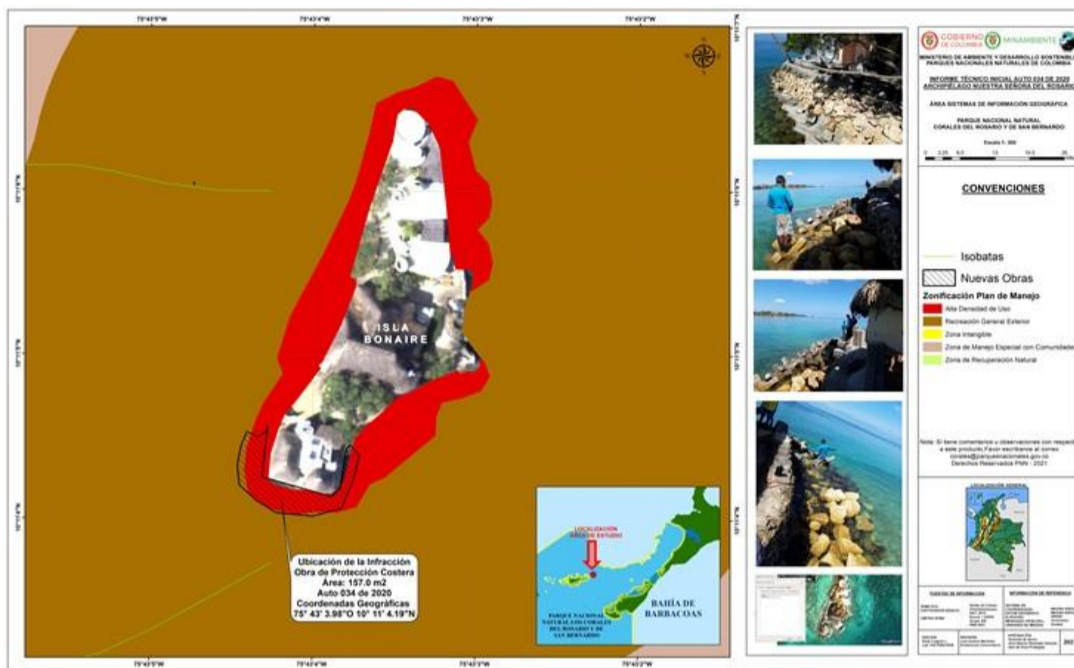
**Características de la infraestructura:** Construcción nueva de protección costera conformada por hexápodos y piedras de cantera dispuesta sobre el fondo marino generando aplastamiento por todo el material implementado. Se realizó la caracterización de una obra de protección costera perimetral en la parte sur de la isla, presenta forma de U desde las coordenadas 75°43'3.52"O 10°11'4.55"N y 75°43'3.55"O 10°11'4.62"N por un extremo y las coordenadas 75°43'4.13"O 10°11'4.77"N y 75°43'4.07"O 10°11'4.73"N al otro extremo; en la cual se empleó la instalación de hexápodos y piedras de cantera como estructura, al momento de la visita estos elementos ocupaban un área de 157,25 mts<sup>2</sup> aproximadamente (Ver figura N° 1).

**Fauna y flora afectada:** sustrato con cascajo y arena, con presencia de colonias aisladas de coral (Porites astreoides, Millepora sp.) y vástagos de pastos marinos (Halodule wrightii) y cárdumenes de peces pequeños (Cuplidae) . Presencia de erizos (Echinometra sp.) y quitones (Chiton sp.) sobre las estructuras duras de rocas y concreto.

Sin embargo, una vez analizada la información la obra nueva realizada, no coincide con lo autorizado en 2016 mediante el citado acto administrativo N° 5 del 15 de enero de 2016.

También es importante mencionar que el diseño de la estructura de protección costera, no obedece a un diseño técnico y al parecer fue diseñado de forma empírica, hecho que puede generar procesos erosivos en el baldío Reservado de la Nación denominado “ISLA BONAIRE” o en zonas adyacentes cercanas.

**Características de la infraestructura:** Construcción nueva de protección costera conformada por hexápodos y piedras de cantera dispuesta sobre el fondo marino generando aplastamiento por todo el material implementado. Se realizó la caracterización de una obra de protección costera perimetral en la parte sur de la isla, presenta forma de U desde las coordenadas  $75^{\circ}43'3.52''\text{O}$   $10^{\circ}11'4.55''\text{N}$  y  $75^{\circ}43'3.55''\text{O}$   $10^{\circ}11'4.62''\text{N}$  por un extremo y las coordenadas  $75^{\circ}43'4.13''\text{O}$   $10^{\circ}11'4.77''\text{N}$  y  $75^{\circ}43'4.07''\text{O}$   $10^{\circ}11'4.73''\text{N}$  al otro extremo; en la cual se empleó la instalación de hexápodos y piedras de cantera como estructura, al momento de la visita estos elementos ocupaban un área de 157,25 mts<sup>2</sup> aproximadamente (Ver figura N° 1).

También es importante mencionar que el diseño de la estructura de protección costera, no obedece a un diseño técnico y al parecer fue diseñado de forma empírica, hecho que puede generar procesos erosivos en el baldío Reservado de la Nación denominado “ISLA BONAIRE” o en zonas adyacentes cercanas.
