MINISTERIO DE AMBIENTE Y DESARROLLO SOSTENIBLE

PARQUES NACIONALES NATURALES DE COLOMBIA

RESOLUCIÓN NÚMERO NO 230 DEL 15 DE DICIEMBRE DE 2022

“POR LA CUAL SE IMPONE UNA SANCIÓN A LA SEÑORA AMANDA DE JESUS TRUJILLO OROZCO, Y SE ADOPTAN OTRAS DETERMINACIONES”

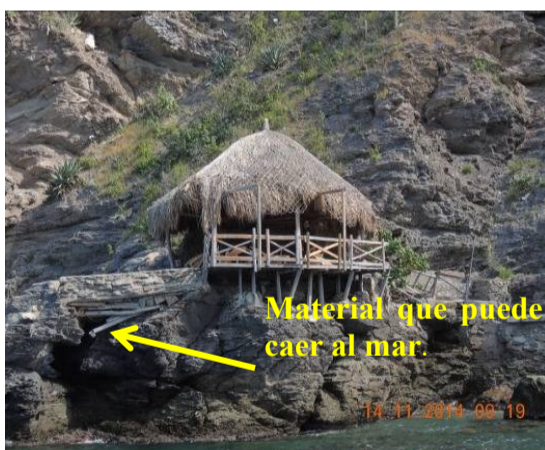
A través de esta visita se identificó una construcción dura tipo kiosco con piso en cemento, techo en palma, sin paredes, la cual ocupa un área de 58.5 m² Ubicada en zona de recuperación natural.

Figura 12 A. Kiosco construido en el supralitoral. Se observa plataforma en cemento bajo esta hay unos listones (en mal estado) de los cuales se desconoce el material los cuales se están desprendiendo.

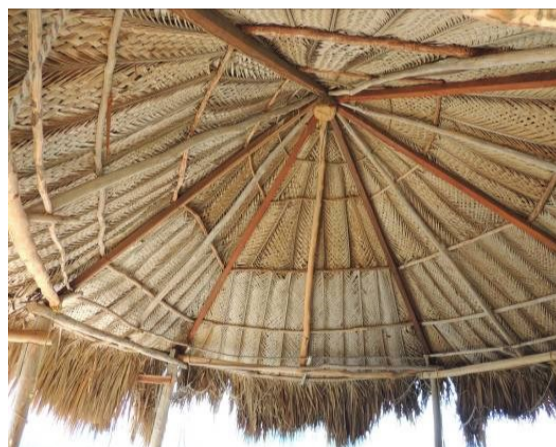
Figura 12 B. Parte interna del techo del kiosco en madera y palma

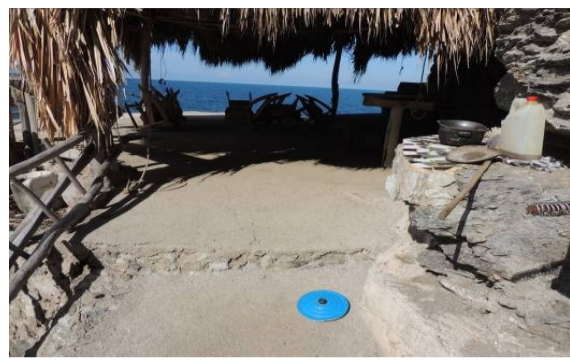
Además de esto, mediante el informe técnico inicial 20156720001473, se identificó la intervención del supralitoral, debido a la construcción del kiosco con techo de palma, postes en madera y techo de palma (figura 12 A y 12B), además del uso que se le da al mismo (descanso) (figura 13 A y 13 B)

Figura 13 A. se observa algunos elementos que presumirían uso, pero en el momento de la visita no había nadie en el sitio.

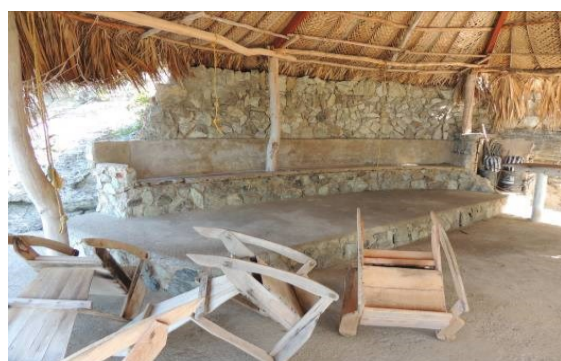
Figura 13 B. obsérvese el uso para descanso – presencia de sillas y mecedoras.

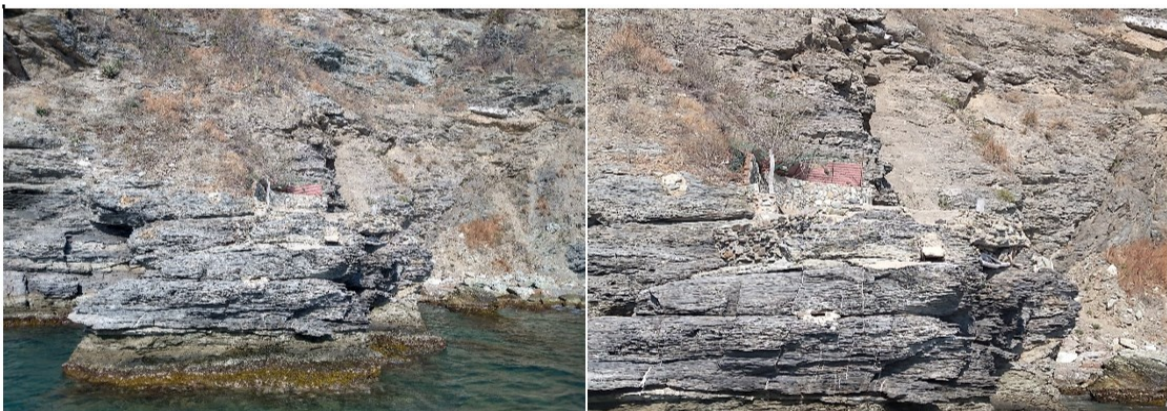
Al no encontrarse el kiosco no fue posible determinar uso en esta visita, ni medidas y el estado (figura 14), sin embargo, se encuentran restos de una posible construcción, base en concreto sobre roca, lo que probablemente pudo haber afectado la fauna del litoral rocoso, lo cual por lo observado en la visita esta afectación se pudo dar en la zona de supralitoral.

Figura 14. No se encuentra el kiosco objeto de una posible demolición- proceso sancionatorio 020/2015, pero si hay láminas de zinc, rocas, algo de madera y el piso en cemento.
