**PARQUES NACIONALES
NATURALES DE COLOMBIA**

RESOLUCIÓN NÚMERO 20246530000125 DE 31-10-2024

“POR LA CUAL SE IMPONE UNA SANCIÓN AL SEÑOR JORGE MÉNDEZ GONZÁLEZ, Y SE ADOPTAN OTRAS DETERMINACIONES”

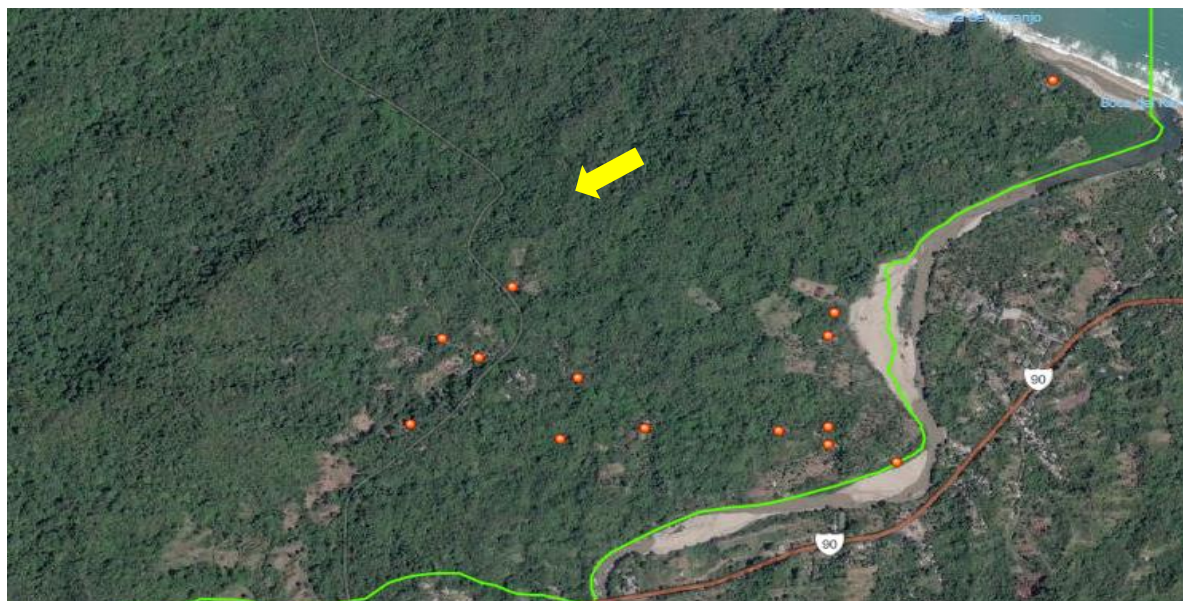
Figura 1 – A ubicación del predio de matrícula catastral 080-64284, figurando como propiedad privada (dentro del PNNT) del señor JMENDEZ ZAGARRA LUIS-RAFAEL, en donde se encuentra una construcción presuntamente realizada por el señor Jorge Méndez: (flecha azul) al lado oriental de la carretera (fuente base predial del IGAC 2014) y B. de la información recolectada en campo y registrada en el Sistema de Información de la DTCA. Ubicación del predio señalado con la flecha amarilla, en donde se aprecia pérdida de cobertura (claros en el bosque).

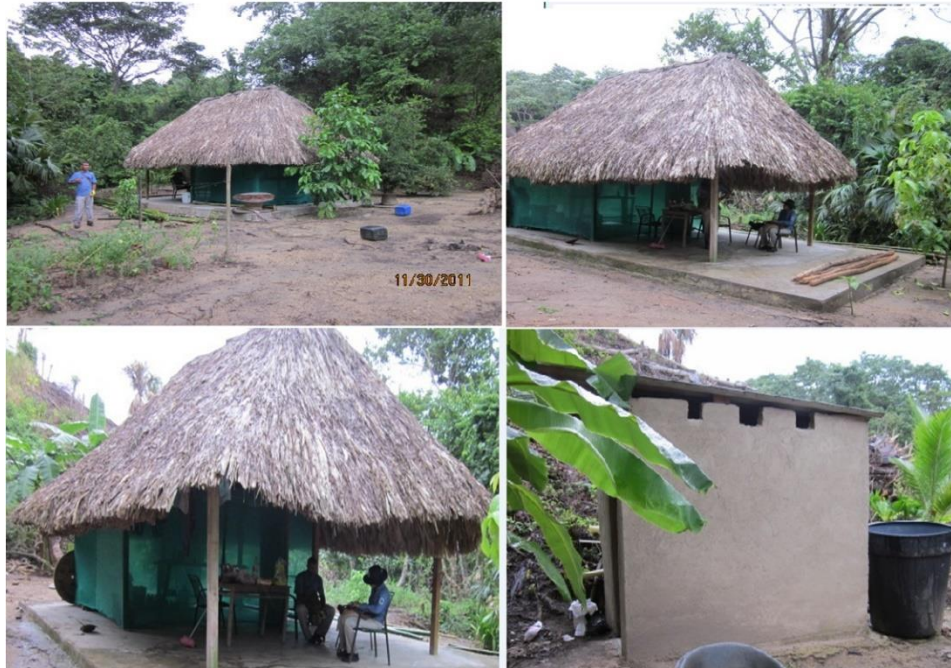
Figura 3. Imágenes del CD, Obsérvense los alrededores de las construcciones en donde no se presenta el paisaje de árboles altos- el cual sería el natural del sector.

A partir de las fotos en el expediente objeto de este informe anexas en un CD (figura 3), se puede ver qué el área alrededor del kiosco con poli sombra verde, muestra una parte del sitio con pocos árboles altos (como debiera ser su altura natural) pero un segundo nivel de vegetación de poca altura (tipo rastrojo alto); la otra parte del sitio alrededor del kiosco y el baño muestra suelo sin vegetación.

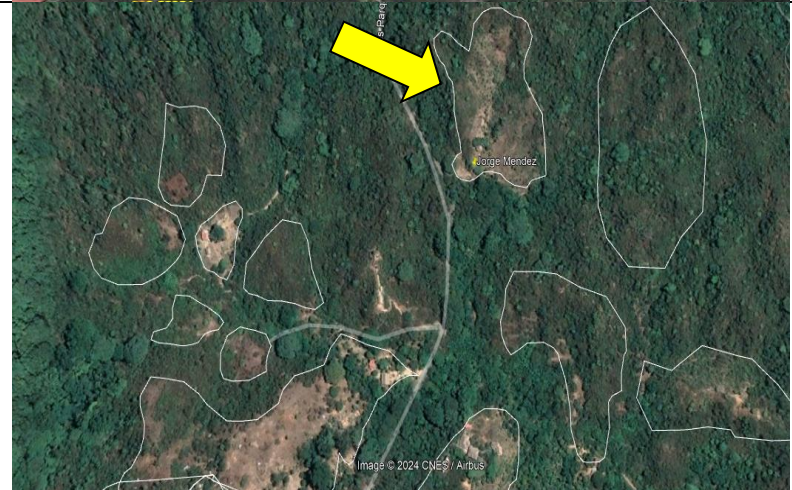
<p>6B.</p> <p>El predio según Google Earth presenta intervención visible a través de claros amplios en el bosque que se conforman hacia el sur una zona de fraccionamiento del Parque. La fecha amarilla diferencia el sitio de la presunta infracción.</p>

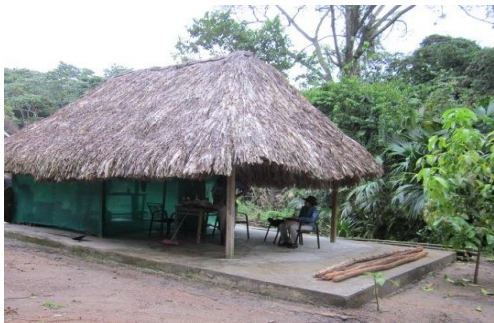
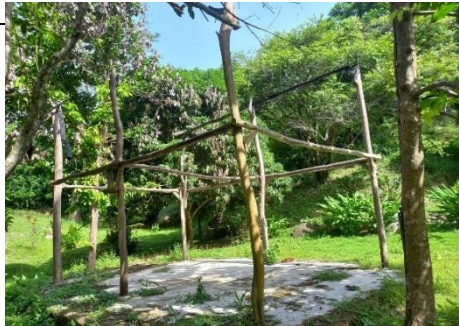
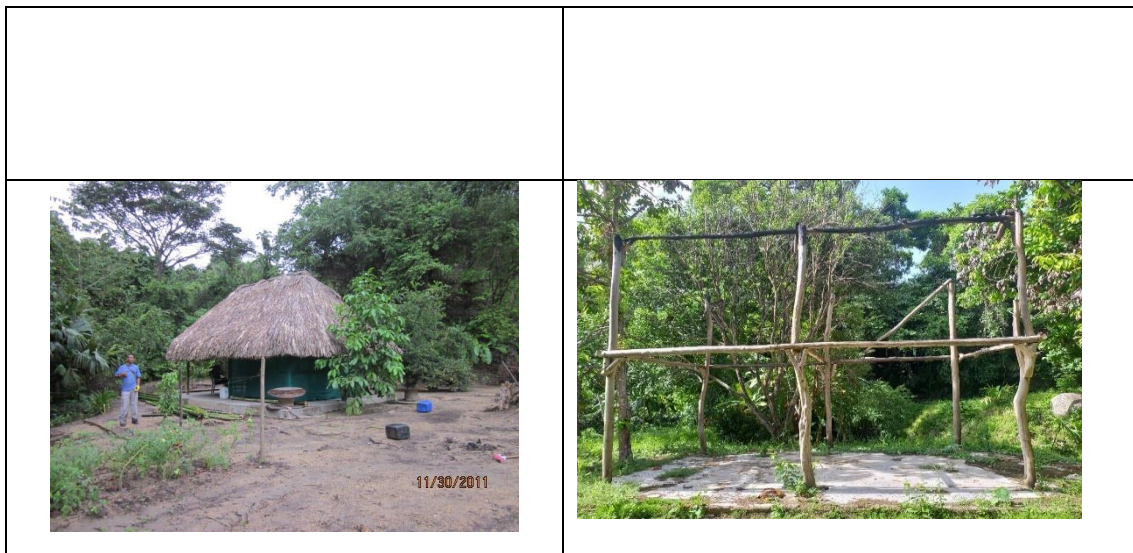
Fotos tomadas en 2011	Fotos tomadas en 2022

*Finalmente, el 23 de julio de 2022, personal del área realizó visita de inspección ocular para verificar el estado de las construcciones y el bosque seco tropical afectado. Verificando que el kiosco se encuentra deshabitado, desmantelado y sin uso, dado que sufrió una quema, por lo que solo se encuentran los listones y postes de madera que lo sostenían y el piso en cemento como se puede observar en la **figura 7**.*

Figura 7 Fotos del informe de visita técnica del 2022, se realizó comparativo de las imágenes de 2011 y 2022. En cuanto al baño, durante la visita en 2022 se pudo constatar que también se encuentra sin uso y paredes en deterioro. No se identificó la ubicación de la poza séptica o salidas del baño, pero igual deben formar parte para su funcionamiento Figura 8.

Las construcciones dentro del área intervenida se clasifican como infraestructuras duras con un área total aproximada de 60,8 m², de acuerdo la visita técnica más reciente realizada en el año 2022 el kiosco sufrió quema y quedaron solo las vigas y travesaños en madera al igual que el piso, es decir que el techo en palma y las paredes en polisombra ya no existen, en cuanto al baño también se encuentra en estado de deterioro, pero si hay partes por demoler.

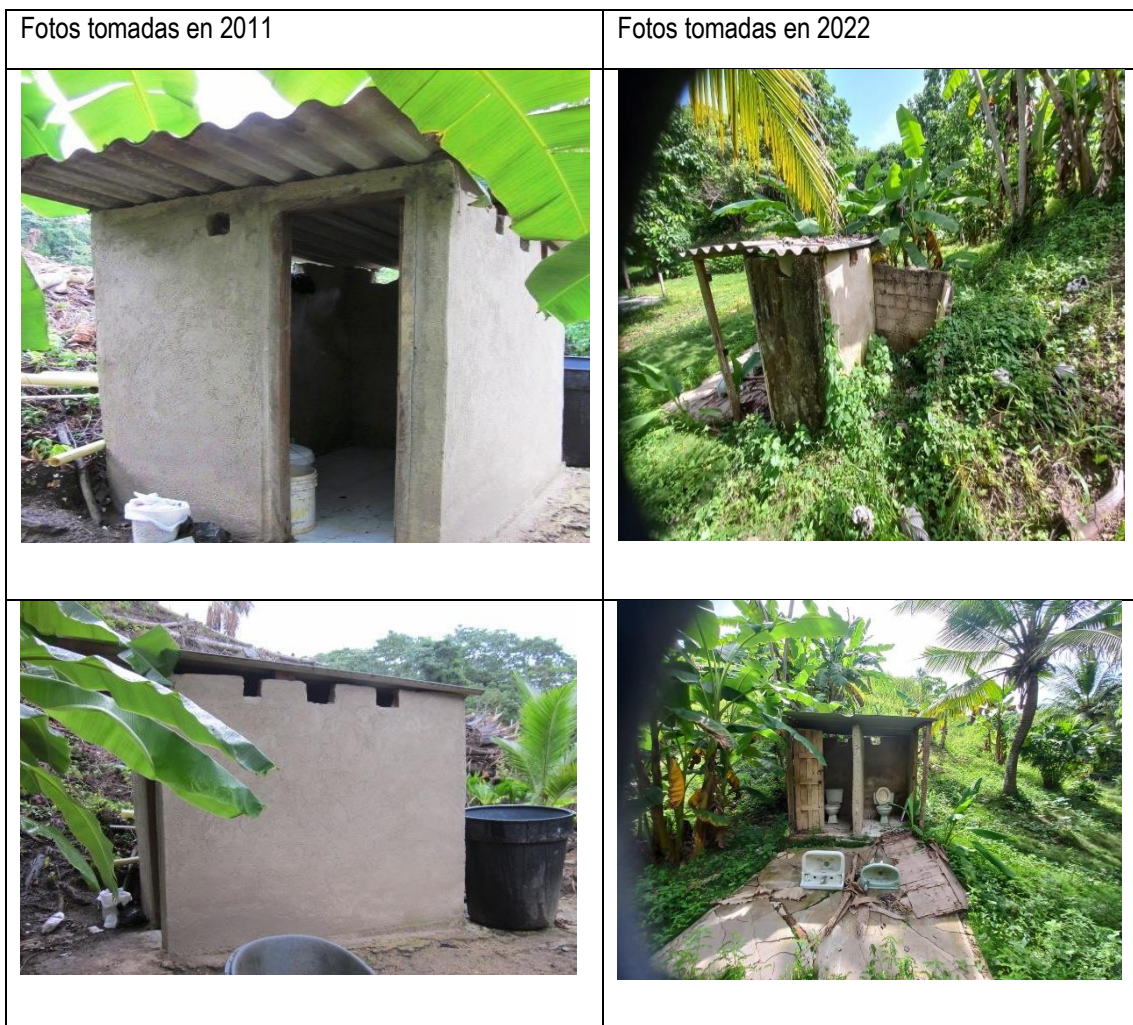
Figura 8. Fotos del baño tomadas del expediente 022/2011 PNNT.
