**PARQUES NACIONALES
NATURALES DE COLOMBIA**

AUTO NÚMERO: 230 DEL 20 DE NOVIEMBRE DE 2024

“Por el cual se formulan cargos al señor SEBASTIAN VASQUEZ ESCOLAR – Exp 023 de 2023 y se adoptan otras determinaciones”

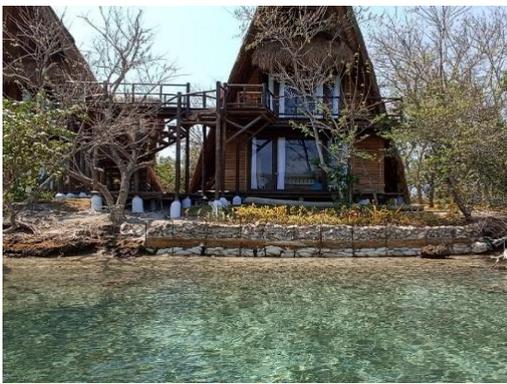
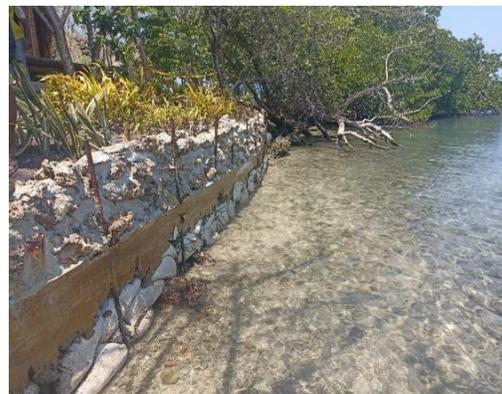
Obra N°1

- 1. En las coordenadas geográficas -75.751205 10.178173 hasta -75.751233 10.178268 muro de protección costera hecho en cemento con incrustaciones de piedra coralina, que incluye dos hiladas de sacrocreto y una columna y/o base de cemento encima de estos en horizontal, con varillas de 1" aproximadamente, en posición vertical que sirven como soporte de la estructura. Consta de 11 metros de longitud por 1 metro de altura y 30 cm de ancho aproximadamente, encima de la cual se rellenó y se decoró con la siembra de algunas plantas ornamentales; en vista de ello se realizó un cálculo de área del sitio intervenido de 17.22 m² aproximadamente, sin que sea concluyente el establecimiento y/o desarrollo de estas plantas debido a la posición y otras condiciones de la siembra.*

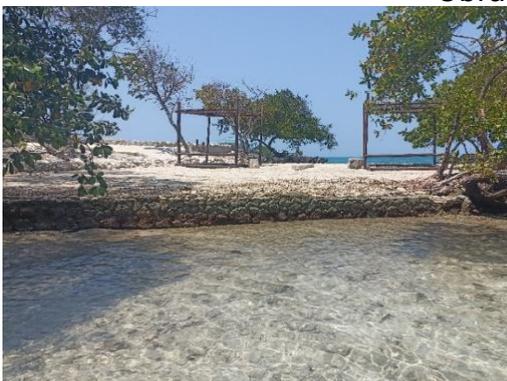
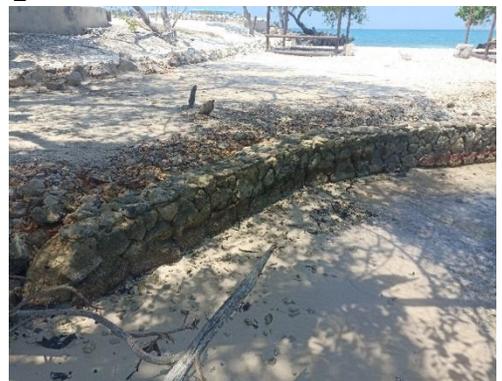
Obra N° 2

- 2. En las coordenadas geográficas -75.751261 10.178677 hasta -75.751234 10.178747 muro de protección en forma cóncava (curvado hacia dentro) hecho en cemento con incrustaciones de piedra coralina; con 10 metros longitud, 30 cm de ancho por 50 cm de alto aproximadamente.*

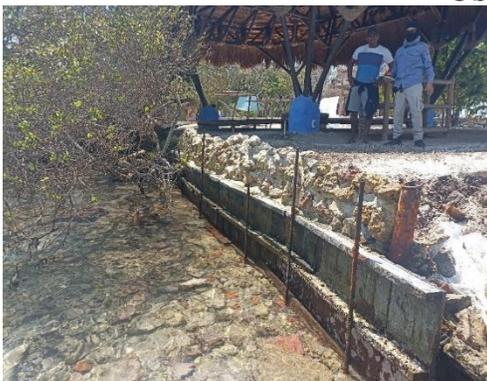
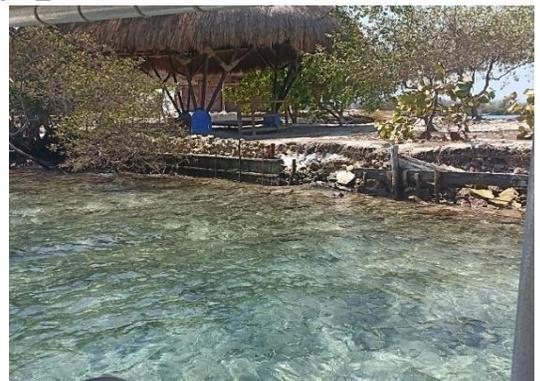
Obra N° 3

- 3. En las coordenadas geográficas -75.751178 10.178932 hasta -75.751196 10.178888 muro de protección costera en cemento con incrustaciones de*

pedra de cantera, base de cemento en horizontal y varillas de 1/2 " aproximadamente para soporte de la contención; esta tiene una longitud de 7 metros por 1,30 metros de alto y 45 cm de ancho aproximadamente. Cabe destacar que durante la visita esta modificación u obra se encontraba con el entablado para las bases.

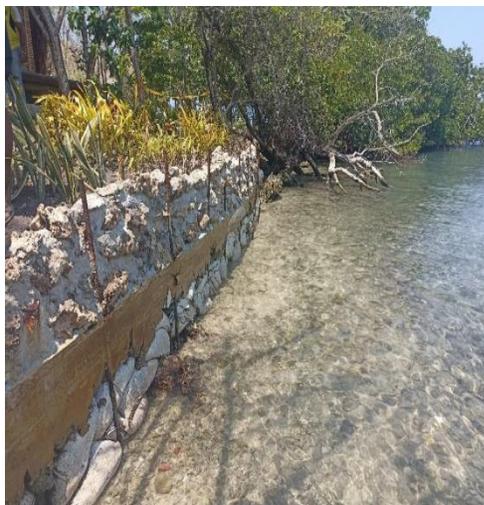
Obra N°1

TRAMO 1: *Muro de protección costera sobre la línea de costa construido en cemento con piedras de origen coralina, que incluye dos hiladas de sacocreto, una columna de concreto sobre la viga horizontal con varillas de 1" aproximadamente, en posición vertical que sirven como soporte de la estructura; sus dimensiones corresponden a 11 metros de longitud por 1 metro de altura y 30 cm de ancho aproximadamente, encima de la cual se rellenó y se decoró con*

la siembra de plantas ornamentales. El área intervenida se calculó en 17.22 m² aproximadamente.

Como se alcanza a observar en el registro fotográfico la zona donde fue sorprendidas las actividades realizadas se caracteriza por poseer pastos de fanerógamas marinas y manglares en zonas adyacentes lo que podría estar estimulando su afectación disminuyendo la oferta y calidad de hábitat para especies de fauna y flora de importancia ecológica (Ver Registro Fotográfico).

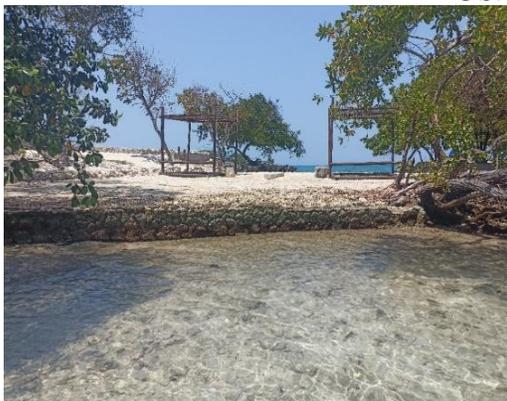
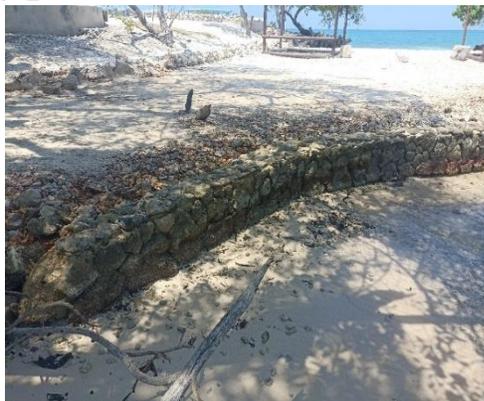
Obra N° 2

TRAMO 2: En coordenadas geográficas 75.751261 10.178677 hasta -75.751234 10.178747, se sorprendió la construcción de un segundo tramo del muro de protección de línea de costa en forma cóncava, hecho en concreto con incrustaciones de piedra coralina; con 10 metros longitud, 30 cm de ancho por 50 cm de alto aproximadamente.

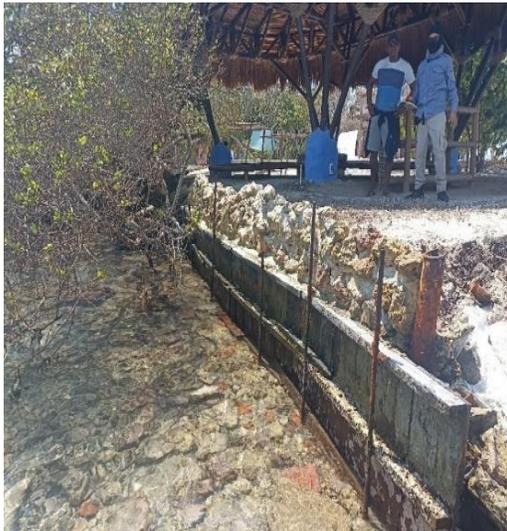
Obra N° 3

TRAMO 3: En las coordenadas geográficas -75.751178 10.178932 hasta -75.751196 10.178888 se encontró un tercer tramo del muro de protección costera en concreto con incrustaciones de piedra de cantera, base de cemento en horizontal y varillas de 1/2" aproximadamente para soporte del muro de contención; esta tiene una longitud de 7 metros por 1,30 metros de alto y 45 cm de ancho aproximadamente.
