RESOLUCIÓN NÚMERO 097 DEL 26 DE AGOSTO DE 2025

"POR MEDIO DE LA CUAL SE RESUELVE DE FONDO EL PROCESO ADMINISTRATIVO DE CARÁCTER SANCIONATORIO AMBIENTAL No. DTOR – 022-2020 DEL PNN SUMAPAZ Y SE ADOPTAN OTRAS DETERMINACIONES"

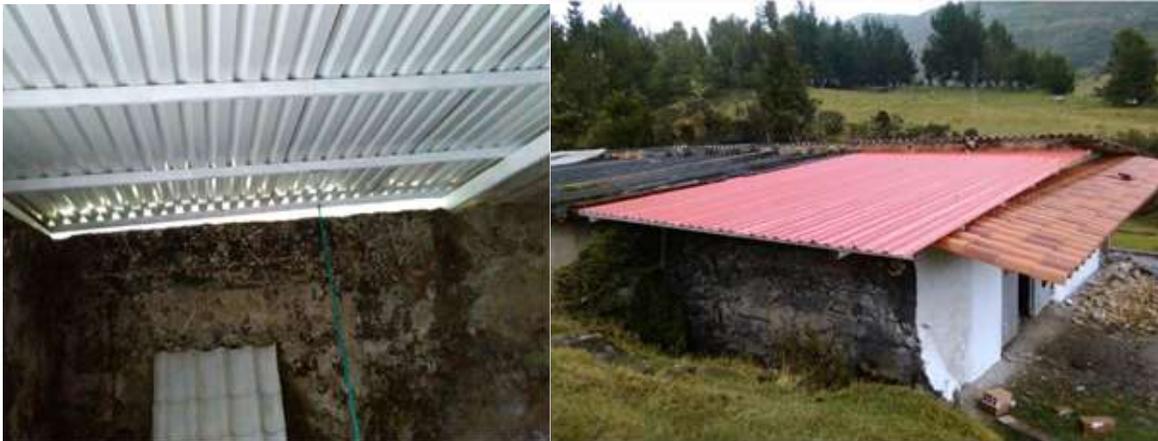
Se evidencia la instalación de parte de la cubierta del espacio interior más amplio, el cual parece estar destinado a ser un parqueadero. También se observa que se realizó instalación de cubierta en parte de los espacios que parecen ser destinados para habitaciones. Parte de la casa todavía tiene techo antiguo. En el interior se observa cambio en las vigas de la cubierta, con vigas de madera y metal. En el frente de la casa que da hacia la carretera (costado sur) se instaló un alero a todo lo ancho de la fachada

*Fotografías 1 y 2. Se instaló cubierta en parte de la infraestructura.
Fuente: Informe técnico 20197190012066 05 de noviembre de 2019*

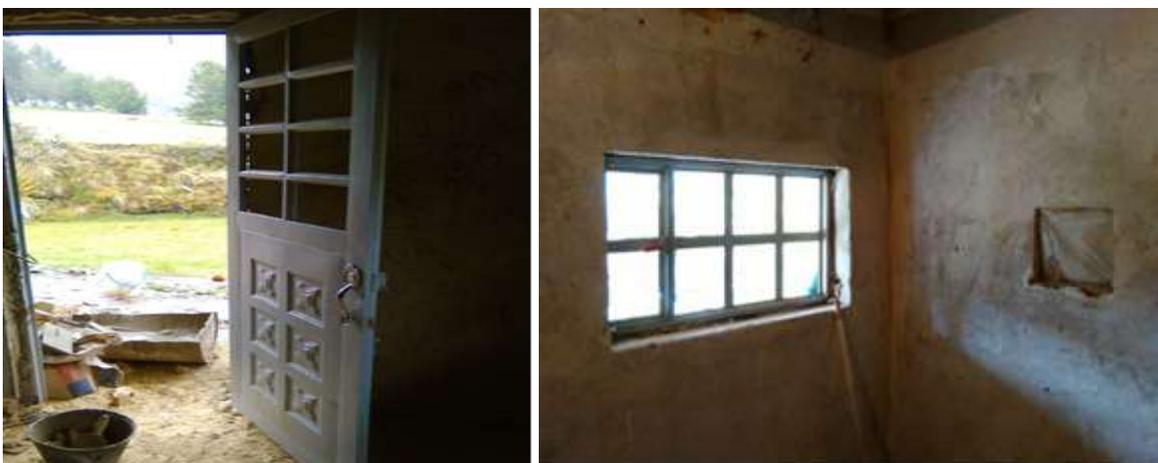
Se observa que en varias partes de la infraestructura se instalaron puertas y ventanas de metal con sus respectivos marcos

*Fotografías 3 y 4. Instalación de puertas y ventanas
Fuente: Informe técnico 20197190012066 05 de noviembre de 2019*

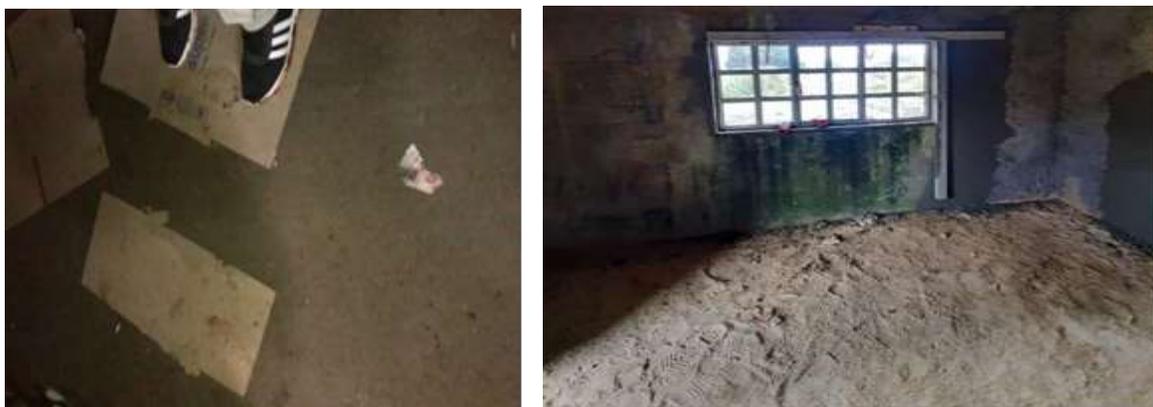
Se observa pisos en concreto viejo, recebo o arena. En una habitación se observa el piso en concreto recientemente fundido.

*Fotografías 7 y 8. Pisos con arena o recebo y piso en concreto en una habitación.
Fuente: Informe técnico 20197190012066 05 de noviembre de 2019*

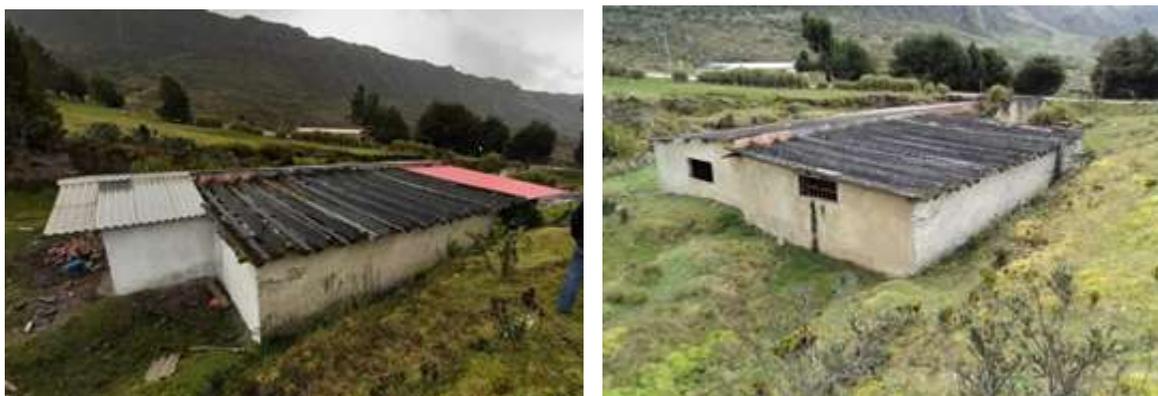
Al comparar fotos de archivo del PNN Sumapaz con las fotos tomadas el día de la visita se evidencia ampliación del área construida en el costado norte de la casa aproximadamente 5 m x 2,5 m.

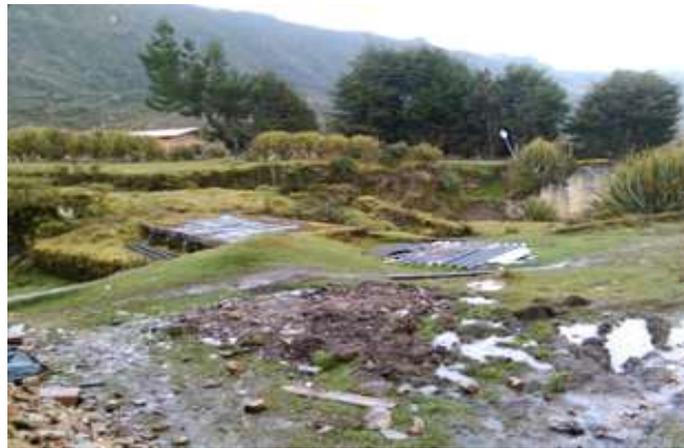
Como se mencionó anteriormente en el predio se encuentra otra infraestructura antigua en estado de abandono. No se evidenció que se le estuviera realizando obras de adecuación a esta infraestructura

Fotografía 11. Pozo pequeño (tapado con tejas), plataforma o dique y muros antiguos dentro del predio. Residuos de construcción alrededor de la vivienda.

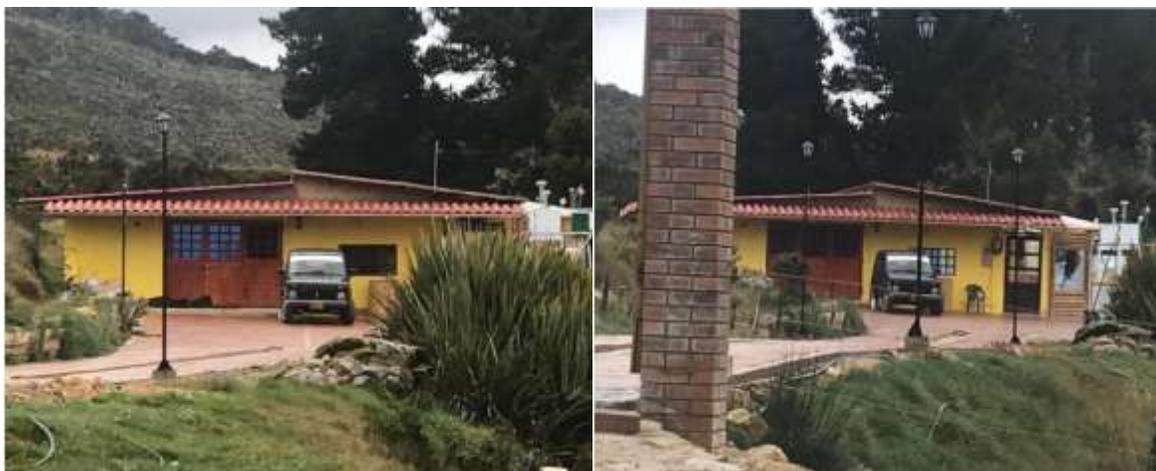
Fotografías 11 y 12. Área que se terminó de adoquinar en frente de casa ubicada dentro del predio
Fuente: Informe de visita No. 20217190000296 del 04 de marzo de 2021

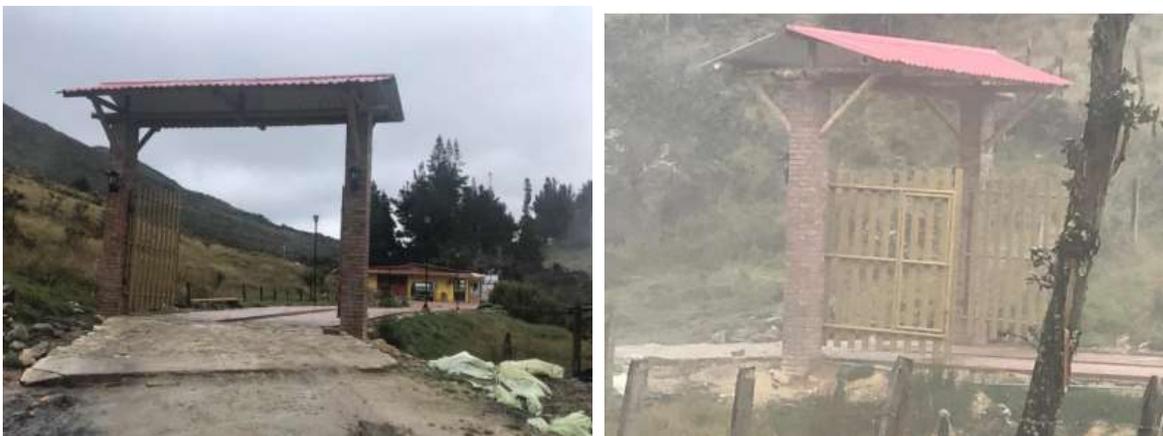
Fotografías 13 y 14. Columnas finalizadas, adicionalmente se instaló techo y portón.
Fuente: Informe de visita No. 20217190000296 del 04 de marzo de 2021.

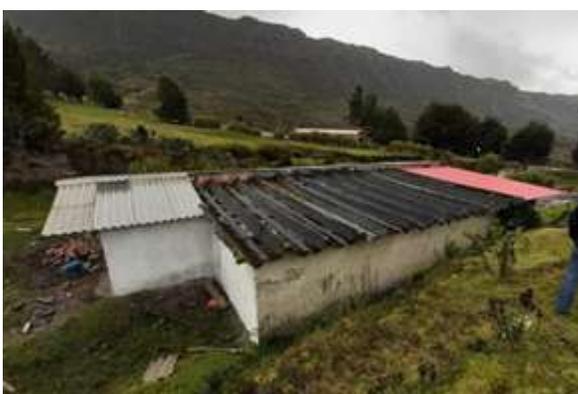
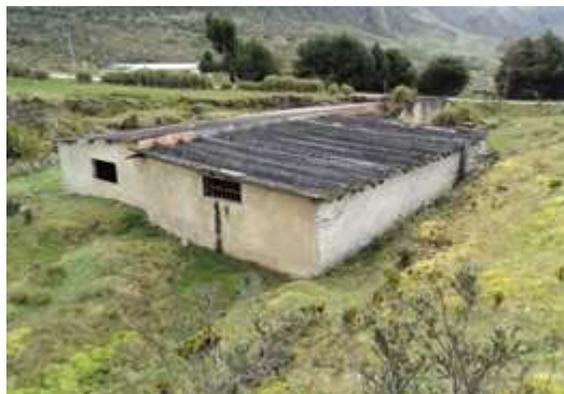
Al comparar fotos de archivo del PNN Sumapaz con las fotos tomadas el día de la visita se evidencia ampliación del área construida en el costado norte de la casa de aproximadamente 5 x 2,5 metros (fotografías 11 y 12).

Fotografías 11 y 12: a la izquierda fotografía tomada el día 19 de septiembre de 2019 y a la derecha una fotografía tomada en agosto del año 2014, del archivo del PNN Sumapaz. Se observa ampliación del área.

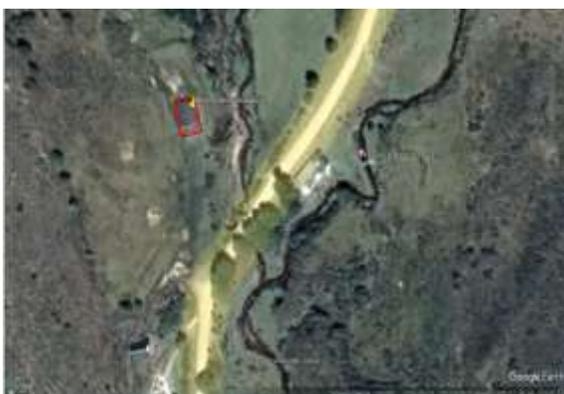
Fotografía 15. Zona afectación año 2019

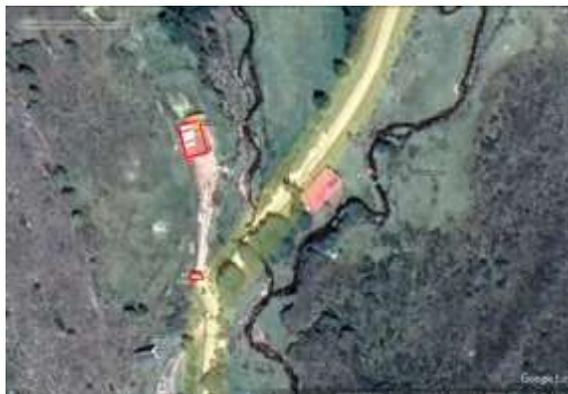
Fotografía 1. Zona de afectación año 2021.

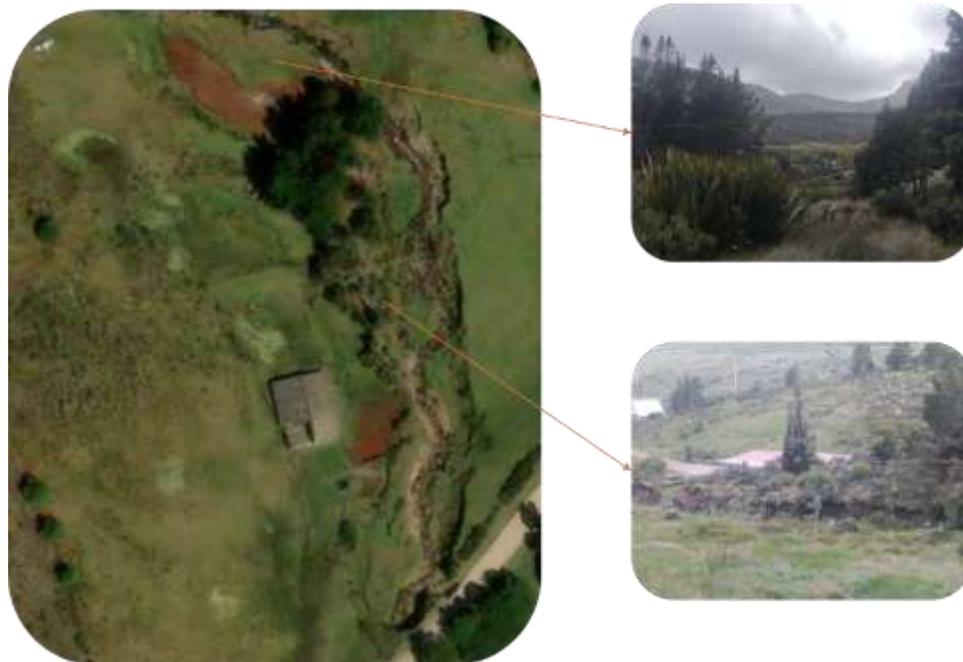
Fotografía 1. Vegetación asociada al derecho de la infraestructura en el predio del señor Jaime Caicedo

Se propone que esta medida de restauración ecológica se desarrolle en la franja hídrica ubicada al costado occidental de la quebrada Bijoacales, al interior del predio en cuestión. En el costado derecho de la infraestructura, se presenta un matorral bajo junto con algunos individuos de especies exóticas como *Pinus patula*, con individuos emergentes que puede alcanzar más de 15m de altura y *Phormium tenax*, conocida comúnmente como economía. En el resto de las áreas aledañas a la infraestructura se observa una dominancia de pastizales principalmente compuestos por *Anthoxantum odoratum*-especie naturalizada, entremezclados con algunos elementos arbustivos nativos como *Linochilus spp.* y *Pentacalia spp.*, que, denotan un proceso de recuperación gradual de la vegetación de matorral que originalmente se esperaría en esta área.

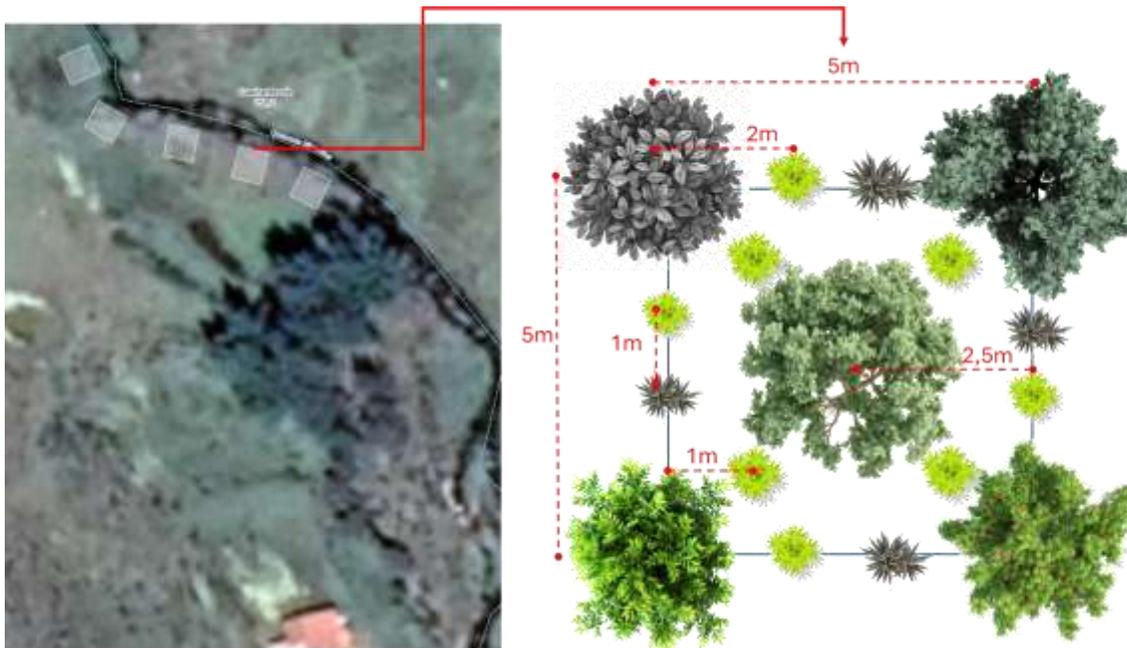
Figura 1. Diseño florístico de cada uno de los cuadrantes de 25m²

De acuerdo con la figura anterior, cada cuadrante funciona como un núcleo, en donde se plantan especies vegetales nativas distribuidas en diferentes estratos y con distancias estratégicas entre individuos: arbustivas dominantes a 2–2,5 m entre individuos, en una franja periférica externa mezclado con individuos arrossetados y herbáceas, las cuales, también se distribuyen en una segunda franja interna con distancias de 1m, acompañando un individuo tardío central. Esta disposición busca imitar patrones naturales de colonización, generando microambientes favorables para la regeneración espontánea en los espacios intermedios. La variedad estructural y funcional de las especies facilita la creación de condiciones de sombra, retención de humedad y refugio para fauna silvestre.
