PARQUES NACIONALES
NATURALES DE COLOMBIA

AUTO NÚMERO: 173 DEL 21 DE NOVIEMBRE DE 2025

"Por el cual se mantiene una medida preventiva, se inicia una investigación administrativa sancionatoria ambiental y se adoptan otras determinaciones"

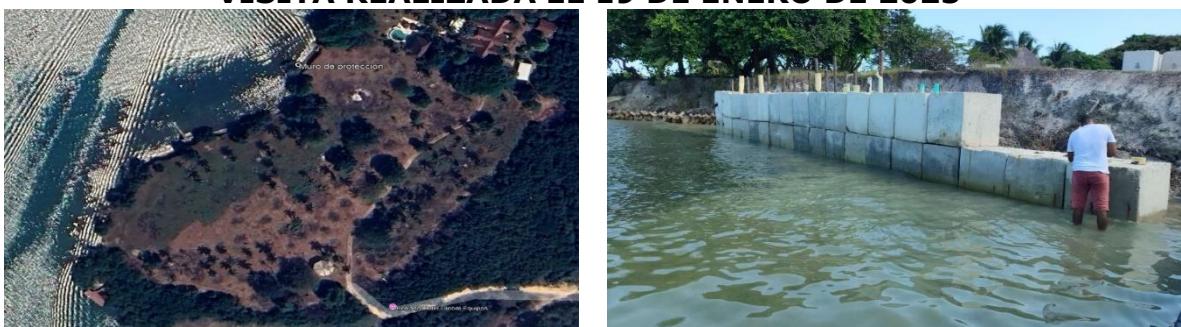
VISITA REALIZADA EL 19 DE ENERO DE 2025

"...El día 19 de enero del 2025, durante la realización del recorrido de prevención vigilancia y control, en la margen derecha al ingresar a la Ciénaga de Mano Pelao, en el sector de Isla Barú, en el predio conocido como SANTA CRUZ, Se ubica una estructura de protección costera en dicho predio, que presuntamente no cumple con ningún permiso para su construcción. Dicha estructura está formada por una línea base de cubos de concreto los cuales presentan un volumen de 1 m³, (1 m L, x 1 m A x 1 m A). En total la base de esta estructura es conformada por 19 cubos de las dimensiones antes mencionadas, los cuales ocupan un área aproximada de 19 m². Estos cubos cuentan con 2 orificios que atraviesan dichos bloques, que sirven para la fijación y estabilización de los mismos, debido a que esta estructura presenta dos niveles de estos bloques. En total se contaron 15 cubos más apilados en la parte superior de la base antes mencionada para un total de 35 cubos apilados y fijados mediante tubos de acero que atraviesan los

cubos por los orificios antes mencionados, que forman el muro de protección hallado en las coordenadas geográficas anteriormente descritas en este formato (-75,69049484 Longitud y 10,14909889 Latitud).

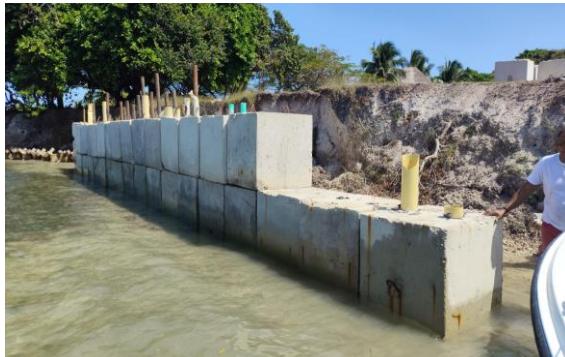
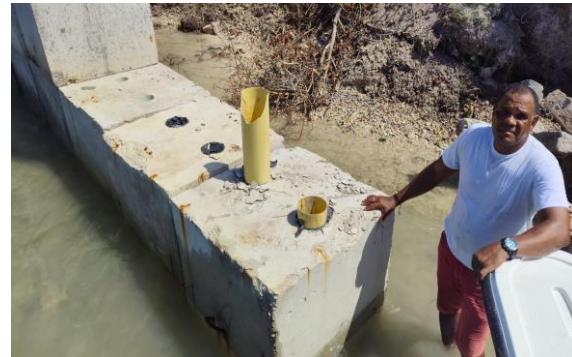
Al ingresar al predio la persona encargada de la vigilancia nos manifiesta la imposibilidad de ingresar al predio por órdenes de su superior, por lo que se procede a llegar con la embarcación directamente a la estructura, para registrar las dimensiones de la misma sobre el área con la afectación observada. Además, se observan varios de estos cubos en la parte superior del predio que se presume harán parte de la estructura..."

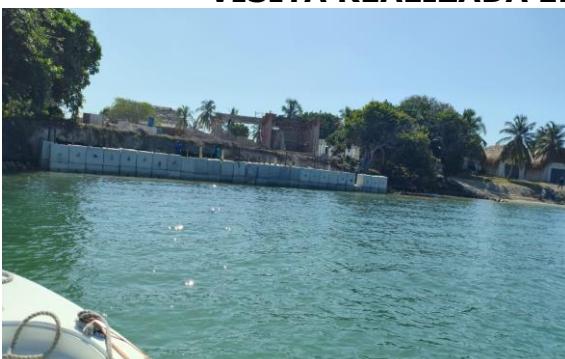
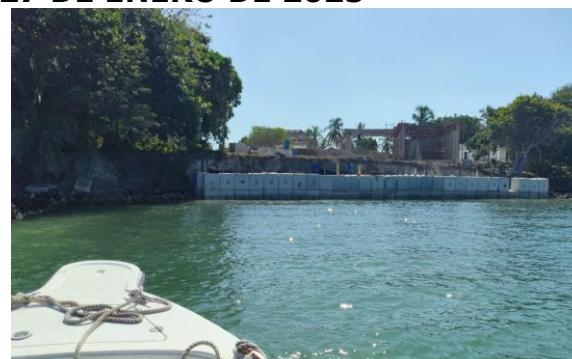
VISITA REALIZADA EL 27 DE ENERO DE 2025

"...El día 25 de enero del 2025, durante la realización del recorrido de prevención vigilancia y control en zona aledaña a la población de Barú, en el predio conocido como SANTA CRUZ, donde anteriormente se encontró la construcción de una obra de protección costera, anteriormente descrita en informe de campo sancionatorio ambiental diligenciado el día 19 de enero del presente año, se observa un avance de dicha obra, la cual de manera anterior presentaba una base de 19 m², a partir de cubo de concreto de un volumen de 1 m³, (1 m L, x 1 m A x 1 m A), alineados sobre la línea de costa en forma de muro de contención y protección costera. Esta estructura presenta una expansión de la obra la cual pasó de 19 a 30 cubos en la base de la obra generando un área de afectación de 30 m², ubicados en las mismas coordenadas geográficas anteriormente descritas en el este formato anterior (-75,69049484 Longitud y 10,14909889 Latitud).

De la misma manera la obra presenta una altura de 2 metros gracias a que presenta cubos de dimensiones iguales apilados a partir de la base antes descrita. Se contaron a la hora de la visita un total de 59 cubos que componen dicha estructura cómo es posible observar en la imagen anexa..."

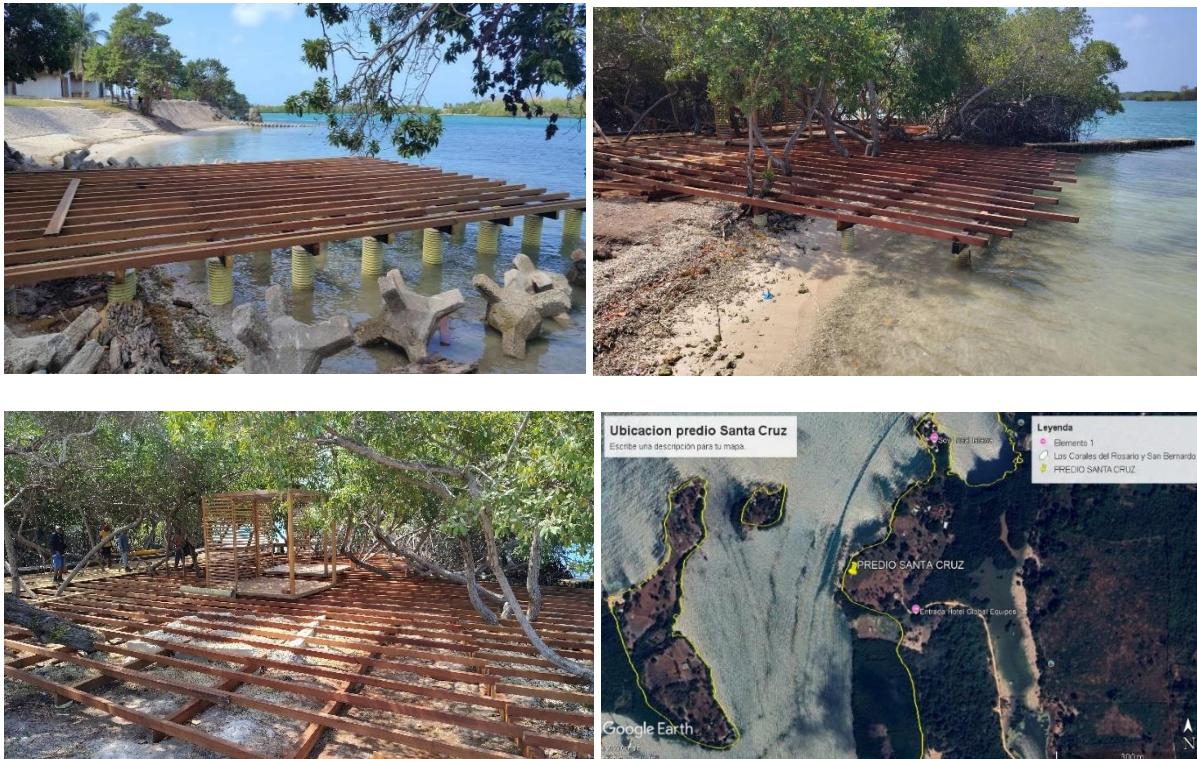
"Durante salida de recorrido de PVC pasando por la ciénaga de pelao, llegamos al predio denominado santa cruz, donde no se evidencio la construcción de dos deck (plataformas en madera), una de forma rectangular de 11 metros de largo por 8 metros de ancho (aprox) soportados sobre 50 pilotes de pvc corrugados de 12" de diámetro, rellenos de concretos, amarrados a vigas de madera con tornillos en acero inoxidable, la cual se encuentra totalmente en el agua, bajo esta estructura se evidencio pastos marinos, litoral arenoso y algas, esta se encuentra e la siguiente coordenada, la segunda de forma irregular iniciando entre los dos espolones (los cuales fueron reportados anteriormente) y se extiende por debajo de un parche de manglar hasta unirse con el muelle de embarque, con un área aproximada de 300m², esta estructura esta soportada sobre 100 pilotes (aprox) de 8" relleno de concreto amarrados a vigas de madera, se evidencio bosque de manglar estas se encuentra en las siguientes coordenadas geográficas -75,69135147 y 10,14802551"

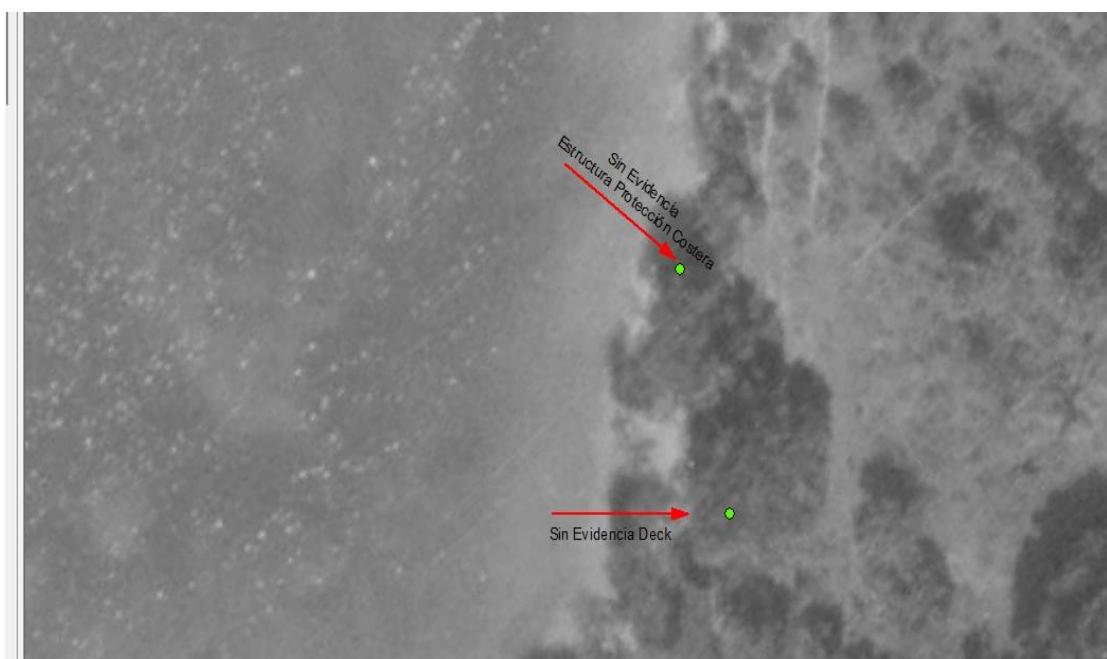
— Figura 1. Fotografía IGAC, 1993 (Vuelo C-2526-071), no se evidencia la protección costera y los dos Deck No son anteriores a la Resolución 1424 de 1996.

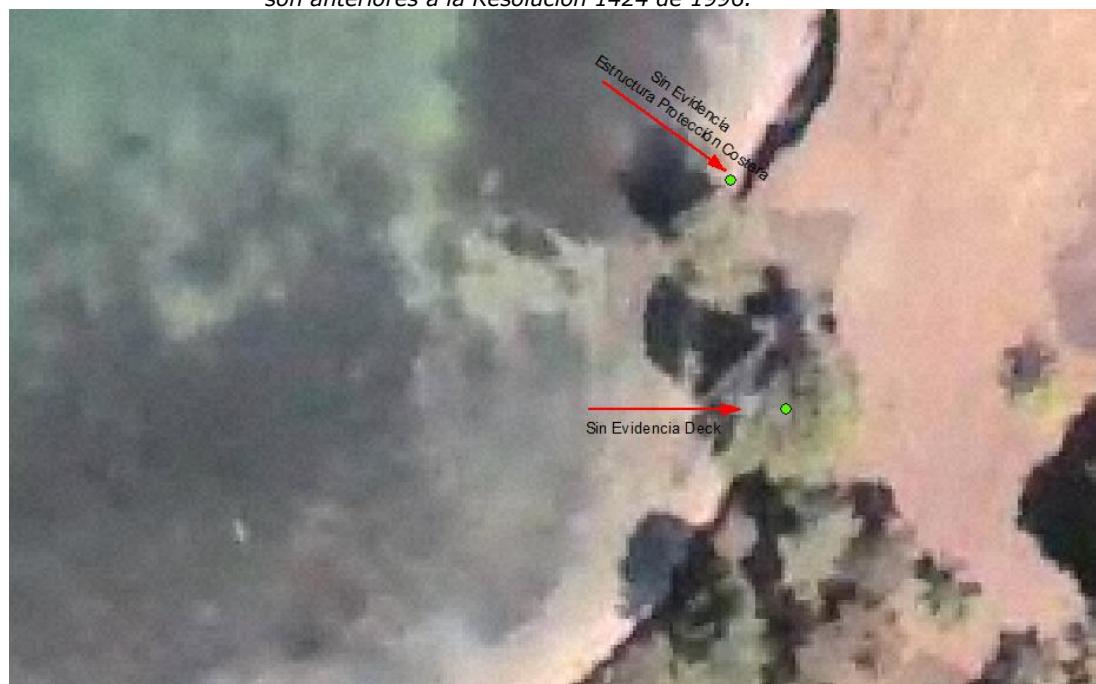
— Figura 2. Imagen satelital WW2, 2007. No se evidencia estructura de protección costera y los dos Deck.

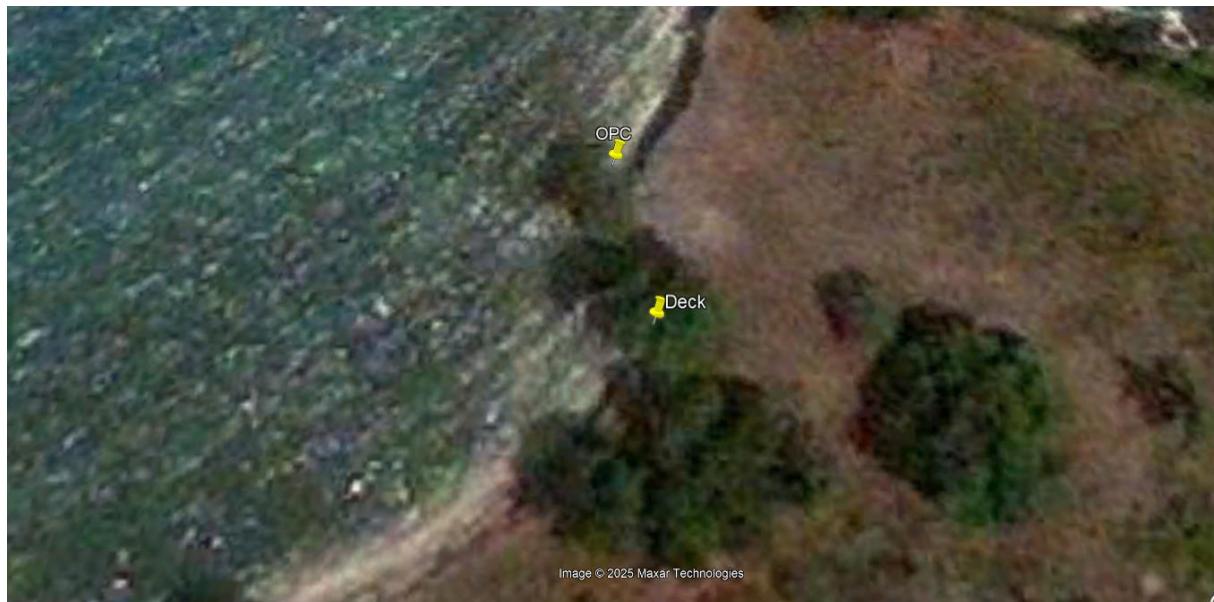
— Figura 3. . imagen satelital google earth, 2010. No se evidencia estructura de protección costera y tampoco los dos Deck.

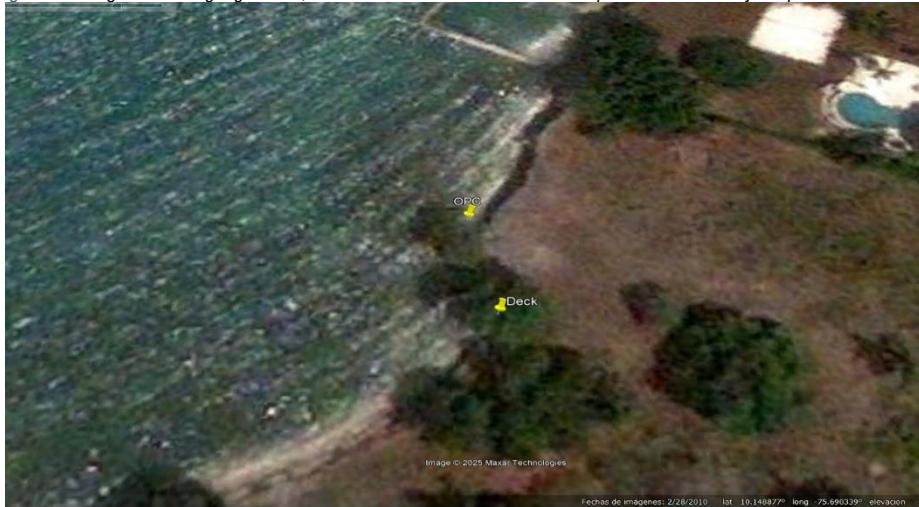
— Figura N° 1. Imagen Satelital Google Earth, 2024. No se evidencia estructura de protección costera y tampoco los dos Deck.

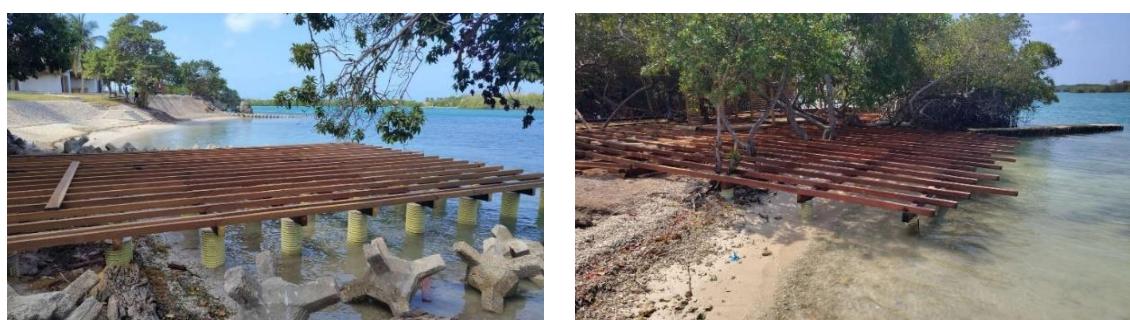
- Una de forma rectangular de 11 metros de largo por 8 metros de ancho aproximadamente, soportados sobre 50 pilotes de PVC corrugados de 12" de diámetro, rellenos de concretos, amarrados a vigas de madera con tornillos en acero inoxidable, la cual se encuentra totalmente en el agua, bajo esta estructura se evidencio pastos marinos, litoral arenoso y algas, esta se encuentra en la siguiente coordenada geográfica -75,69046015 y 10,1489601.

- La segunda de forma irregular iniciando entre los dos espolones, los cuales fueron reportados anteriormente y se extiende por debajo de un parche de manglar hasta unirse con el muelle de embarque, con un área aproximada de 300m², esta estructura esta soportada sobre 100 pilotes aproximadamente de 8" relleno de concretos amarrados a vigas de madera, se evidencio bosque de manglar, litoral arenoso, estas se encuentran en las siguientes coordenadas geográficas -75,69135147 y 10,14802551.
