PARQUES NACIONALES
NATURALES DE COLOMBIA

AUTO NÚMERO: 174 DEL 24-11-2025

"POR EL CUAL SE MANTIENE UNA MEDIDA PREVENTIVA, SE INICIA UNA INVESTIGACIÓN ADMINISTRATIVA SANCIONATORIA AMBIENTAL Y SE ADOPTAN OTRAS DETERMINACIONES"

- **Del Informe técnico inicial para proceso sancionatorio N° 20256660000026 de fecha 18-10-2025:**

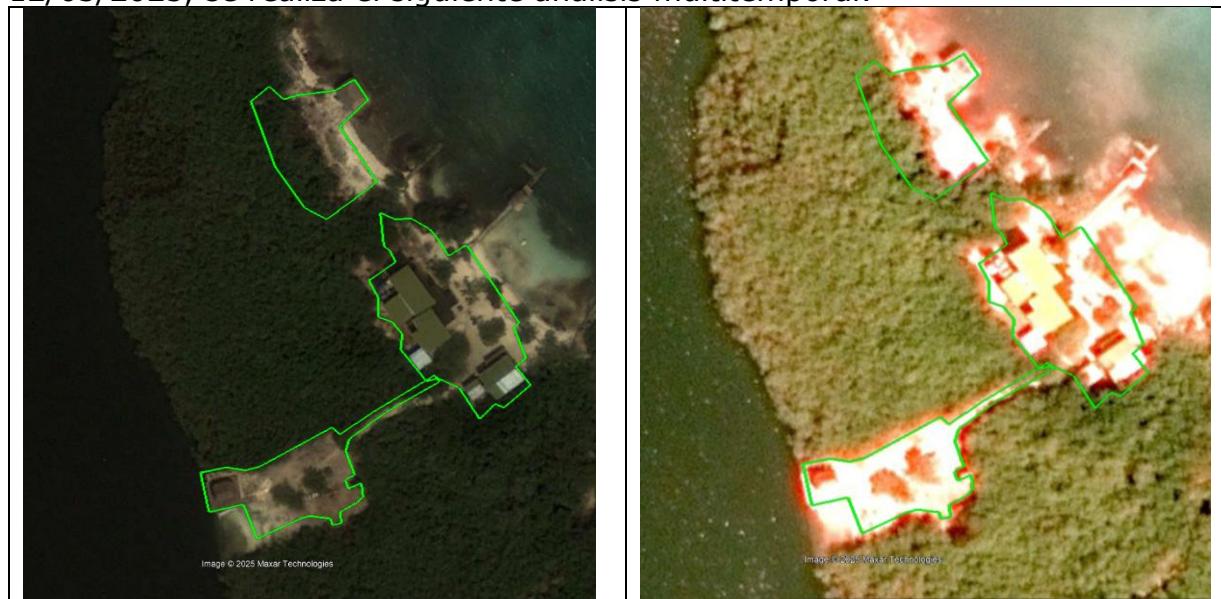
Imagen No. 4 Imagen satelital Google Earth del año **2010**. (Área afectada polígonos de color verde)

Imagen No. 5 Imagen satelital Google Earth año **2014**. (Área afectada polígonos de color verde)

Con las imágenes mostradas anteriormente, tomadas de las fotografías aéreas cargadas en la web (Google Earth) correspondiente a las vigencias 2010, 2014, 2018 y 2024, se evidencia que si bien desde el año 2014, el ecosistema no cuenta con una cobertura densa y continua de bosque por las estructuras construidas e identificadas tanto en campo como en las imágenes, se aprecia claramente la remoción de bosque de manglar en un área de aproximadamente igual a 632 m² (identificado con el polígono de color rojo en la Imagen No. 8). Esta pérdida de cobertura de manglar indica un proceso de tala reciente, que conforme lo evidenciado en campo el día 12 de marzo de 2025 se realizó la construcción de una nueva estructura. La remoción de esta cobertura vegetal incrementa la vulnerabilidad de la zona frente a eventos extremos, reduce la capacidad de resiliencia ambiental y plantea la necesidad urgente de establecer medidas de restauración y control, teniendo en cuenta las condiciones actuales de intervención que presenta el ecosistema.

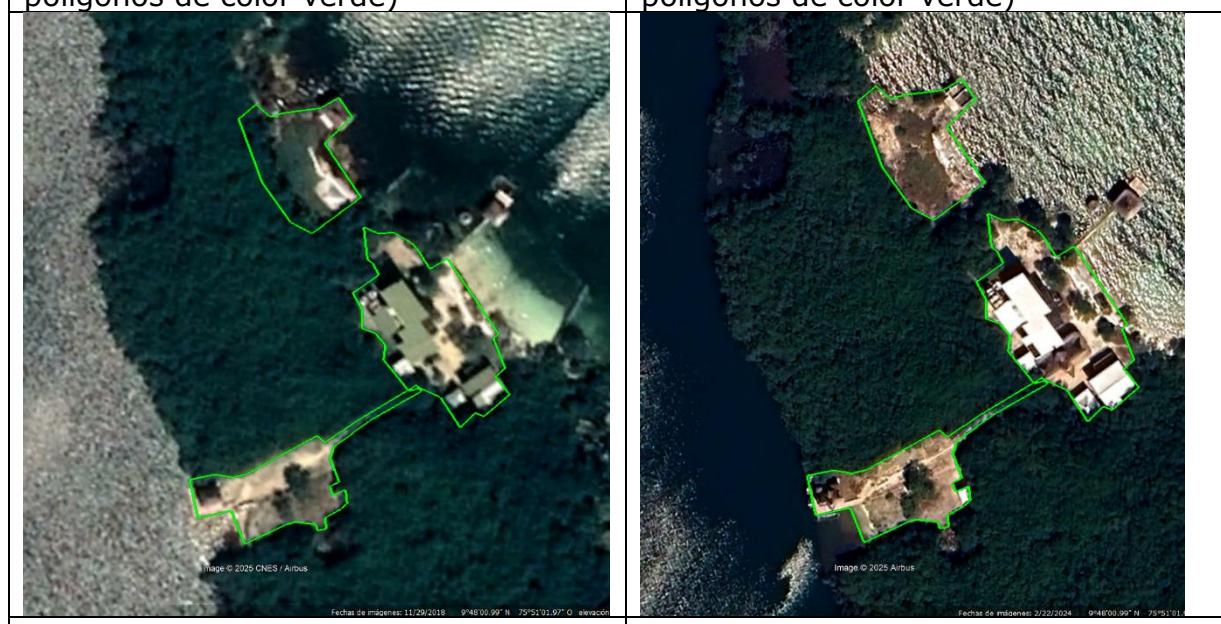
Imagen No. 6 Imagen satelital Google Earth del año **2018**. (Área afectada polígonos de color verde)

Imagen No. 7 Imagen satelital Google Earth año **2024**. (Área afectada polígonos de color verde)

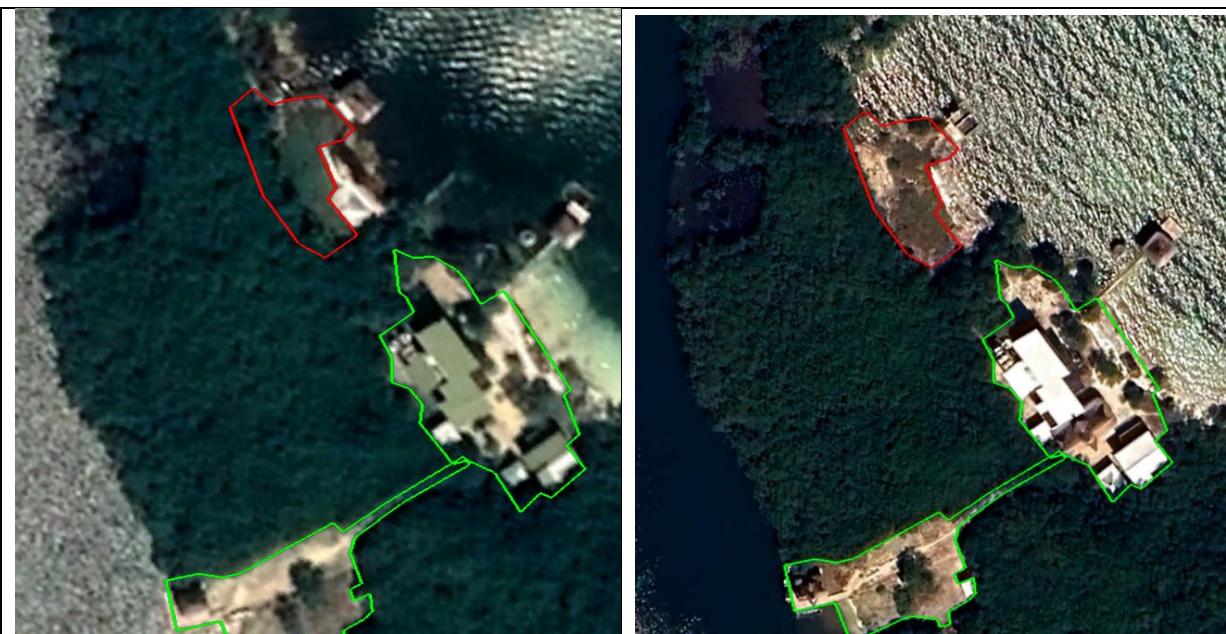
Imagen No. 8 El polígono de color rojo pretende ilustrar el Área afectada por tala de Mangle. La imagen de la izquierda es la imagen satelital del año 2018 y la de la derecha es del año 2024. Con este análisis es posible definir que el área total de tala de mangle es igual a 632 m² (polígono de color rojo).

Para el polígono identificado con color rojo se definen las siguientes coordenadas como puntos de referencia para la ubicación, no obstante, de acuerdo con la información de los informes de campo relacionados se precisa que el área es igual a 632 m².

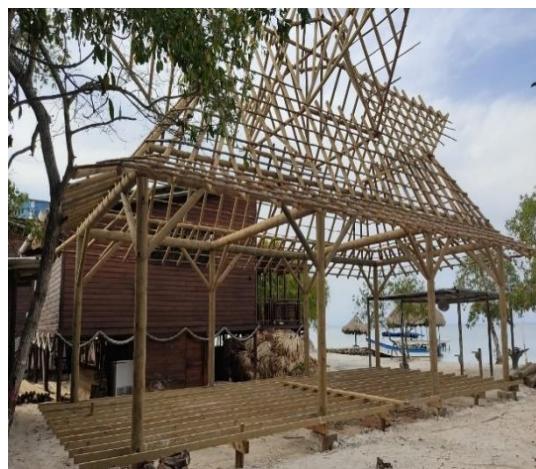
- De acuerdo con el informe de campo para proceso sancionatorio de fecha del 16 de abril de 2021, se evidencia el avance de la construcción de una estructura en madera de pino inmunizado con dimensiones iguales a siete (7) metros de ancho por trece (13) metros de largo, soportada con ocho (8) pilotes de madera de cinco (5) metros de alto.

Fotografía No. 1. (2021) Estructura tipo quiosco en proceso de construcción, se observa estructura base en madera de pino inmunizado con 8 pilotes, de 13 metros de largo y 7 metros de ancho. *Fuente: Del informe de campo PNNCRSB, 2021.*

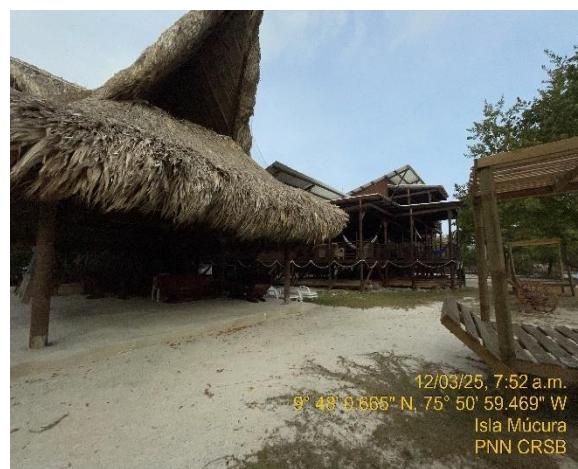
El seguimiento realizado por parte del equipo del PNN CRSB, el día 12 de marzo de 2025, soportado con el informe de campo para proceso sancionatorio de igual fecha, es posible evidenciar y verificar mediante el análisis fotográfico que la estructura fue terminada añadiendo piso en concreto y techo en palma. Se realiza verificación de las medidas, coincidiendo con las dimensiones reportadas en el informe de campo del día 16 de abril de 2021.

Fotografía No. 2 (2025) Estructura Tipo Quiosco terminada, soportada con 8 pilotes de madera, techo en palma y piso relleno en concreto. Cuenta con dimensiones iguales a 13,50 metros de largo y siete (7) metros de ancho. *Fuente: Del informe de campo, PNNCRSB, 2025.*

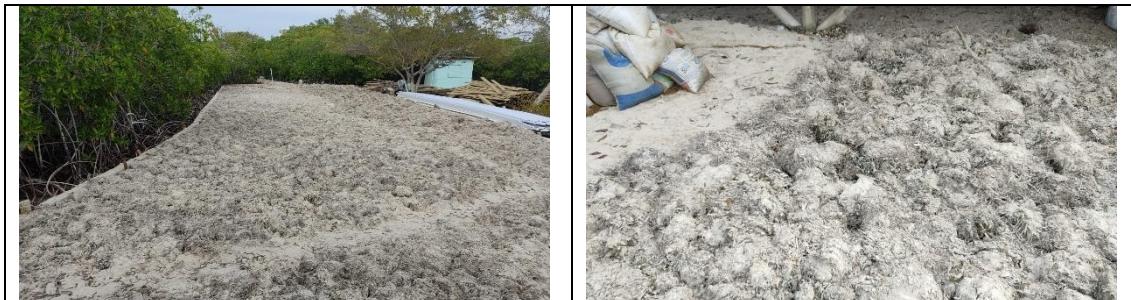
- Del mismo modo, se observa el avance y finalización de la adecuación de un corredor, pasillo o camino, que incluye un área rellena con pastos marinos y arena de playa (ver fotografía No. 3 y 4), y terminada con capa en concreto (ver fotografía No. 5) y bordillo en concreto a lo largo de toda su extensión. Alrededor de este espacio se encuentra presente el bosque de manglar.

Fotografía No. 3 Proceso de construcción ya adecuación del terreno para el pasillo / camino / área, evidenciando el relleno de estructura con arena de playa y pastos marinos. *Fuente: Del informe de campo PNNCRSB, 2021.*

Fotografía No. 4 Restos de Pastos Marinos usados para el relleno del área. *Fuente: Del informe de campo PNNCRSB, 2021.*

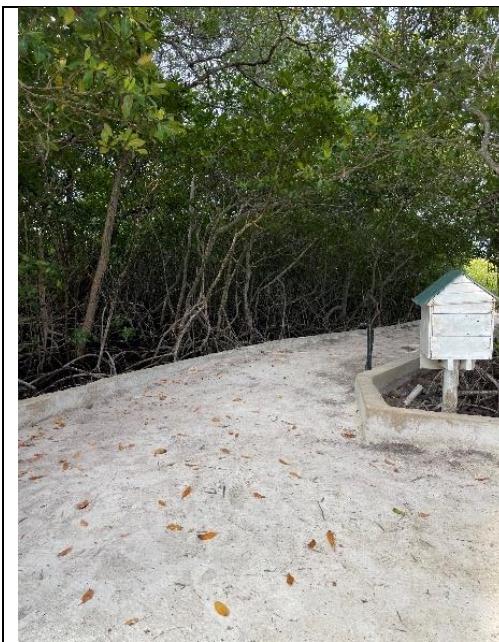
Fotografía No. 5 Estructura terminada con capa superior en concreto y delimitada por un bordillo en concreto. *Del informe de campo, PNNCRSB, 2025.*

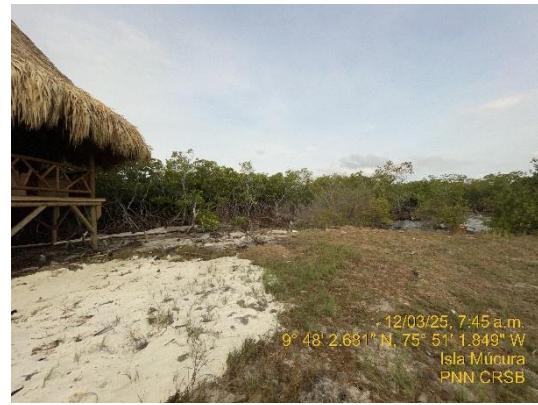
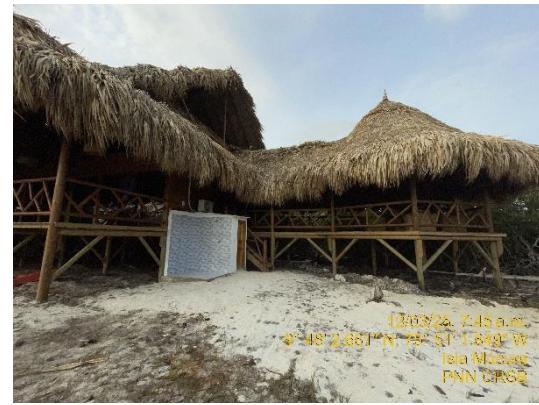
<p>Fotografía No. 6 Área de tala y construcción de estructura. <i>Fuente: Informe de campo, PNNCRSB, 2025.</i></p>	<p>Fotografía No. 7 Estructura construida sobre el área talada. <i>Fuente: Del informe de Campo, PNNCRSB, 2025.</i></p>

Para la construcción de esta estructura (mostrada en las fotografías No. 6 a la No. 8) se llevó a cabo la tala de mangle rojo (*Rhizophora mangle*) en un área aproximada de 632 m² (ver imagen No. 6). Esta estimación se obtuvo a partir del análisis multitemporal presentado en el apartado de caracterización de la zona presuntamente afectada de este informe y de acuerdo con el límite geográfico del área protegida. Las distintas estructuras identificadas evidencian un proceso previo de eliminación del bosque de manglar, lo cual fue posible determinar gracias al análisis multitemporal, que permite una visualización integral del ecosistema y revela

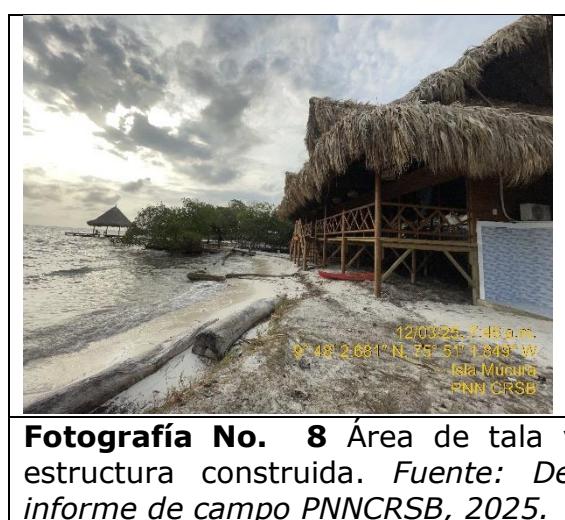
Fotografía No. 8 Área de tala y estructura construida. *Fuente: Del informe de campo PNNCRSB, 2025.*

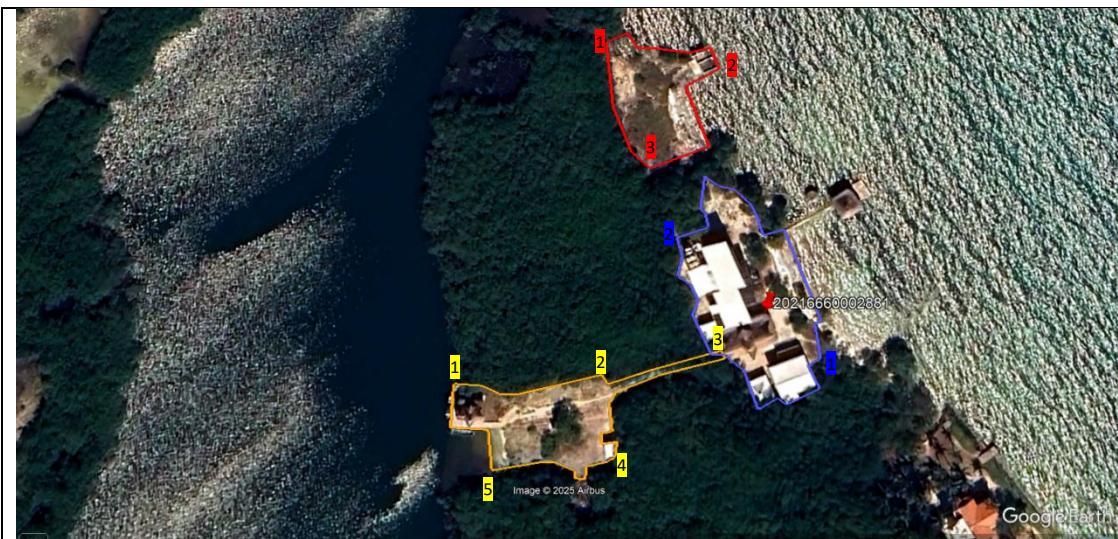
El polígono identificado cuenta con un área total de 3.329 m² y se ubica como se muestra en la siguiente imagen:

Imagen No. 8 Puntos georreferenciados en campo (visita de campo 12/03/2025) y con la información geográfica en línea (*Google Earth, 2024*) se identifica la zona afectada en la Laguna Salsipuedes, Isla Tintipán, Archipiélago de San Bernardo, PNN Los Corales del Rosario y San Bernardo.

Para el polígono identificado con color amarillo se definen las siguientes coordenadas como puntos de referencia para la ubicación, sin embargo, de acuerdo con la información de los informes de campo relacionados se precisa que el área del polígono amarillo es igual a 960 m².

El polígono identificado con color azul se definen las siguientes coordenadas como puntos de referencia para la ubicación, no obstante, de acuerdo con la información de los informes de campo relacionados se precisa que el área es igual a 1737 m².
