**AUTO NÚMERO: 217 DE 17-08-2023**

**"Por el cual se formulan cargos al señor HUGO ALEJANDRO HOYOS QUINTERO y se adoptan otras determinaciones"**

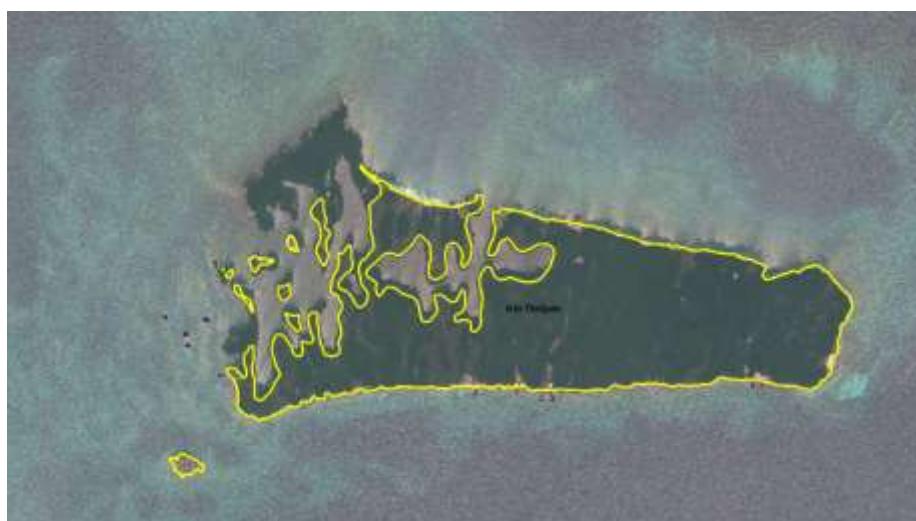
1. **Georeferenciacion del punto:** La tala de mangle se produjo en las coordenadas geográficas coordenadas **09°47.744' N - 075°51.439' W.**

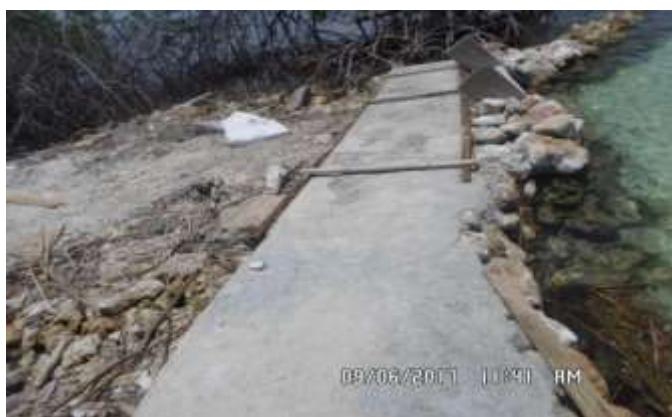
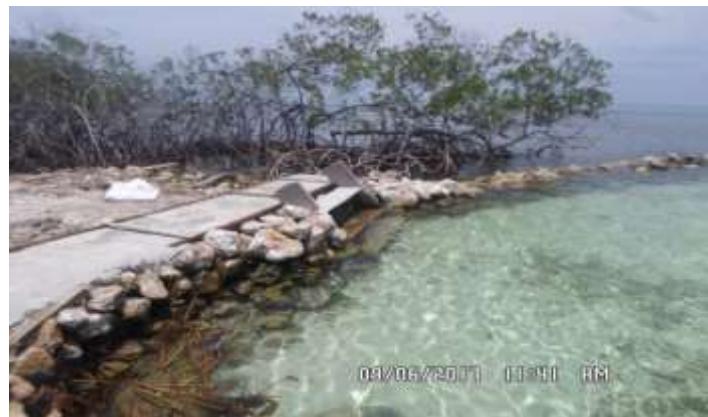
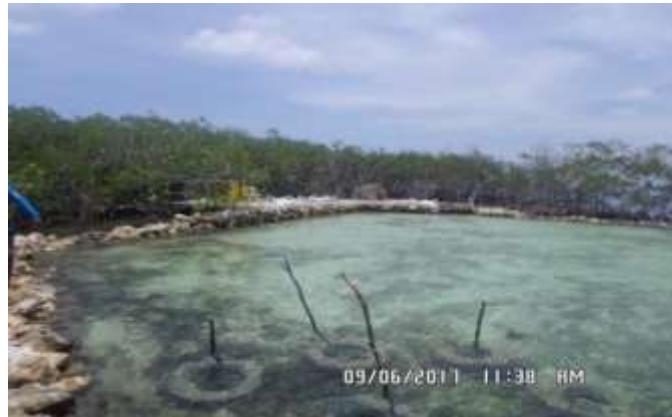
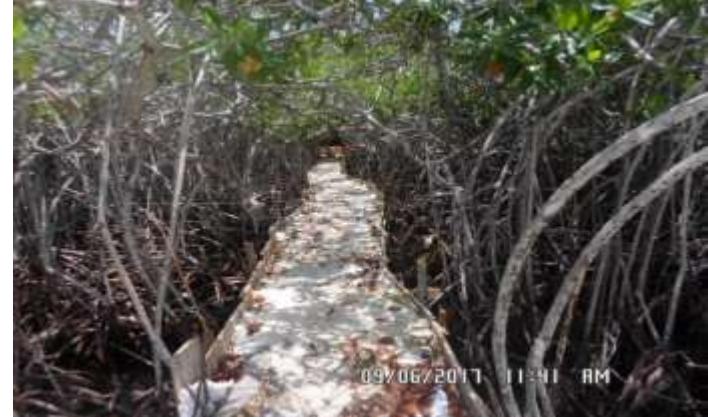
Que en el informe técnico inicial para procesos sancionatorios Nº 20176660005656, se destacan las siguientes fotografías del registro:

2. **Caracterización del lugar:** En Isla Tintipán, en el predio denominado Arca de Noe, ahora Isla Roost, en las coordenadas **09°47.744' N - 075°51.439' W,** se encontró una tala de mangle rojo, en un área

aproximada de 80 metros cuadrados. En dicho punto, utilizando rocas, se construyó una barrera de protección en forma de "U" cuya longitud es de 30 metros. Sobre esta barrera se construyó una plataforma en cemento de un área de 20 metros cuadrados. En la zona sumergida, inmediata a la barrera en forma de "U" se observaron varias llantas colocadas sobre parches de fanerógamas marinas.

Además de lo anterior, en la zona inmediata a la plataforma, se taló mangle rojo, en un área de 30 metros cuadrados. En este lugar se construyó un sendero, el cual fue rellenado con arena de playa.

**Afectados:** Con la construcción de la barrera de protección en forma de "U" y el sendero se afectó los siguientes VOC del Parque Nacional Natural Los Corales del Rosario y de San Bernardo **Litoral arenoso, Bosque de Manglar, Fanerogamas marinas.**

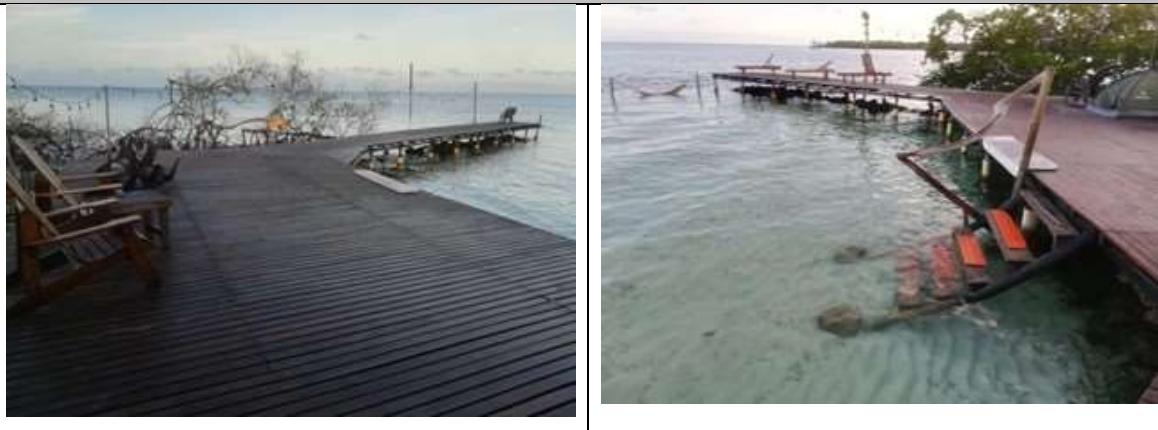
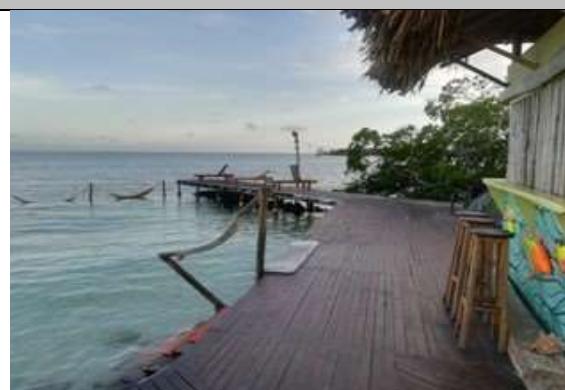
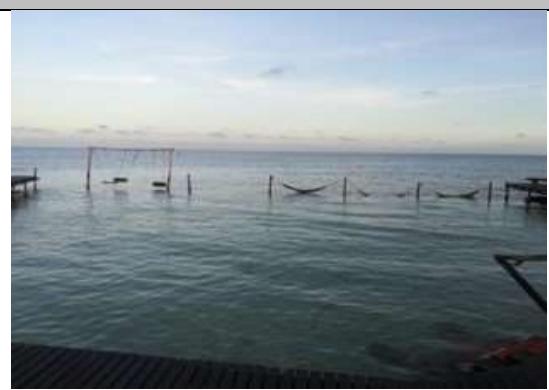
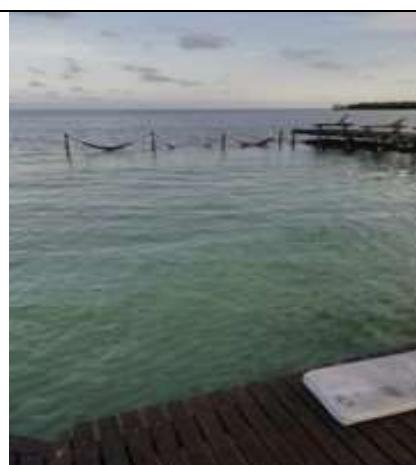
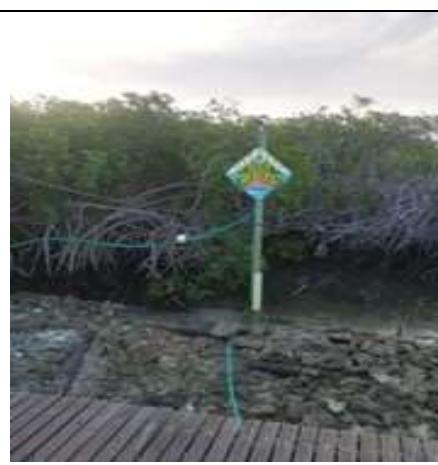
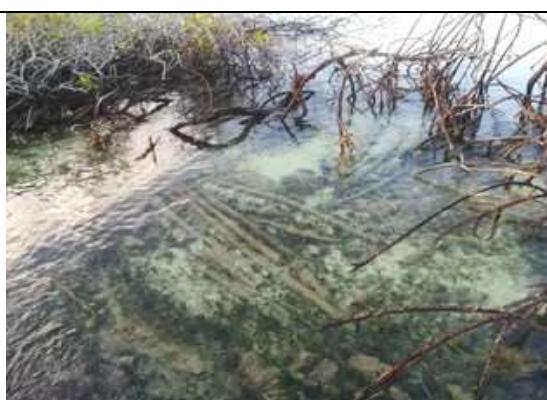
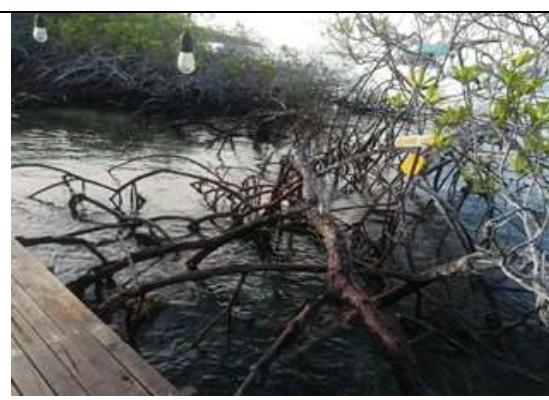
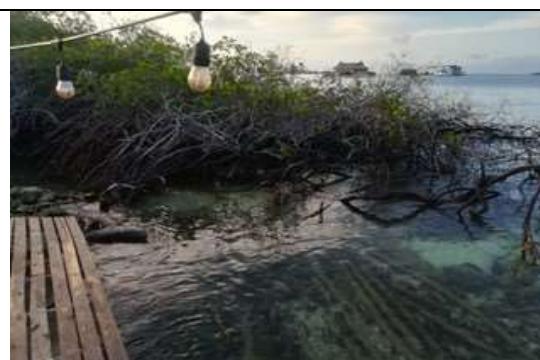
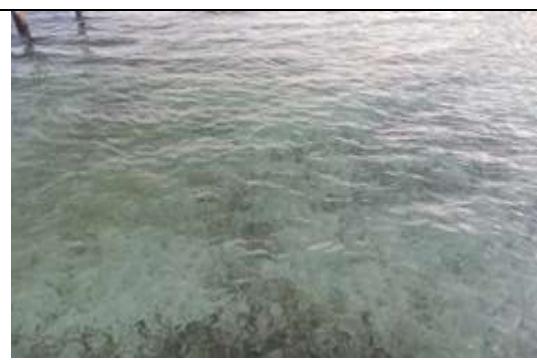
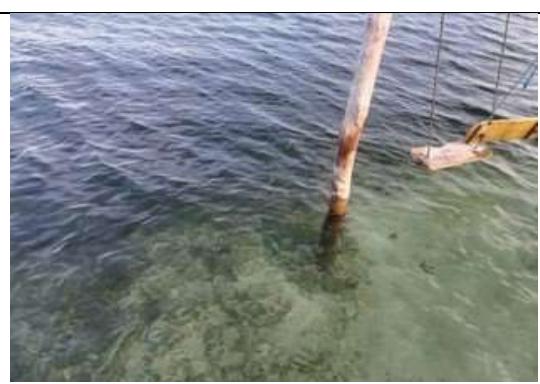
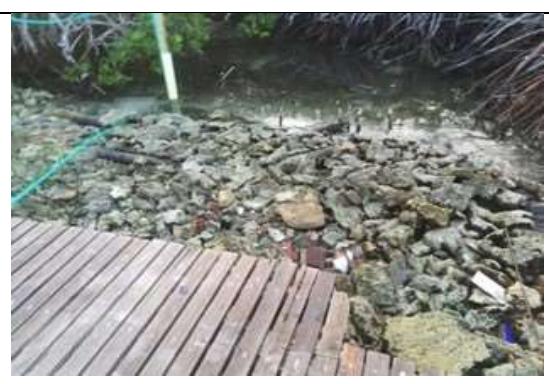
#### **REGISTRO FOTOGRÁFICO ISLA ROOST Ó ARCA DE NOE**

De acuerdo al informe técnico inicial N° 20176660005656, se reportan una barrera de protección en forma de "U" de 30 metros de largo sobre la cual se hizo una placa de concreto esta a su vez conectaba con un sendero de 30 metros de largo por 1 de ancho el cual fue rellenado con arena de playa o de origen coralino, sin embargo, al realizar la verificación técnica, se logró observar que actualmente la infraestructura reportada presenta modificaciones en su estructura las cuales se muestran a continuación: Sobre la barrera de protección se realizó un embarcadero en madera en forma de "U" completamente nuevo y terminado, el cual es utilizado para brindar servicios turísticos, se encuentra al momento de la inspección sillas asoleadoras, hamacas, columpios, un bar y una escalera la cual da acceso a la parte interna de la estructura, a continuación, se muestran las medidas de la estructura: Largo 22 metros, Ancho en las puntas de la "U":2 metros, Ancho en la base: 18 metros y Área afectada:480 metros cuadrados.

Adicionalmente, se encontró en el agua desde cada extremo del embarcadero en forma de "U", unas estructuras en madera que delimitan la zona y son cerradas por unos pilotes de madera empotrados en el fondo marino, los cuales son utilizados como base para colgar hamacas, se ve una estructura en forma de arco cuadrado el cual es utilizado para columpios, adicional se evidencia que toda la zona de pastos marinos de la parte interna de la U también fue removida, agravando los daños realizados con las actividades realizadas.

También, se construyó un kiosco en madera y techo de palma donde se sirven bebidas naturales y bebidas alcohólicas con las siguientes medidas: Largo: 3 metros, Ancho:3 metros y Área:9 metros cuadrados.

Se encontró la realización de una estructura en madera sobre el camino que une el muelle con la cabaña principal el cual cuenta con las siguientes medidas: Largo: 25 metros, Ancho:1 metros y Área:25 metros cuadrados. Se identificó que las talas a los costados del muro continuaron, adicionales se evidencia la presencia de pastos marinos y parches de coral en la zona de construcción de la infraestructura.

*Sobre la barrera de protección se realizó un embarcadero en madera en forma de "U" completamente nuevo y terminado, el cual es utilizado para brindar servicios turísticos, se encuentra al momento de la inspección sillas soleadoras, hamacas, columpios, un bar y una escalera la cual da acceso a la parte interna de la estructura, con las dimensiones indicadas anteriormente.*

*Se encontró en el agua desde cada extremo del embarcadero en forma de "U", unas estructuras en madera que delimitan la zona y son cerradas por unos pilotes de madera empotrados en el fondo marino, los cuales son utilizados como base para colgar hamacas, se ve una estructura en forma de arco cuadrado el cual es utilizado para columpios, adicional se evidencia*

*que toda la zona de pastos marinos de la parte interna de la U también fue removida, agravando los daños realizados con las actividades realizadas.*

*Se construyó un kiosco en madera y techo de palma donde se sirven bebidas naturales y bebidas alcohólicas con las medidas descritas en el ítems anterior.*

*Se encontró la realización de una estructura en madera sobre el camino que une el embarcadero con la cabaña principal el cual cuenta con las medidas descritas. Se identificó que las talas a los costados del muro continuaron, adicionales se evidencia la presencia de pastos marinos y parches de coral en la zona de construcción de la infraestructura.*

*Las actividades presuntamente ilegales han generado lucro económico y se recomienda que se tomen las medidas necesarias para evitar la continuidad de las actividades hoteleras en sitio en cuestión, además se desconoce el manejo que realizan de los residuos sólidos y líquidos.”*

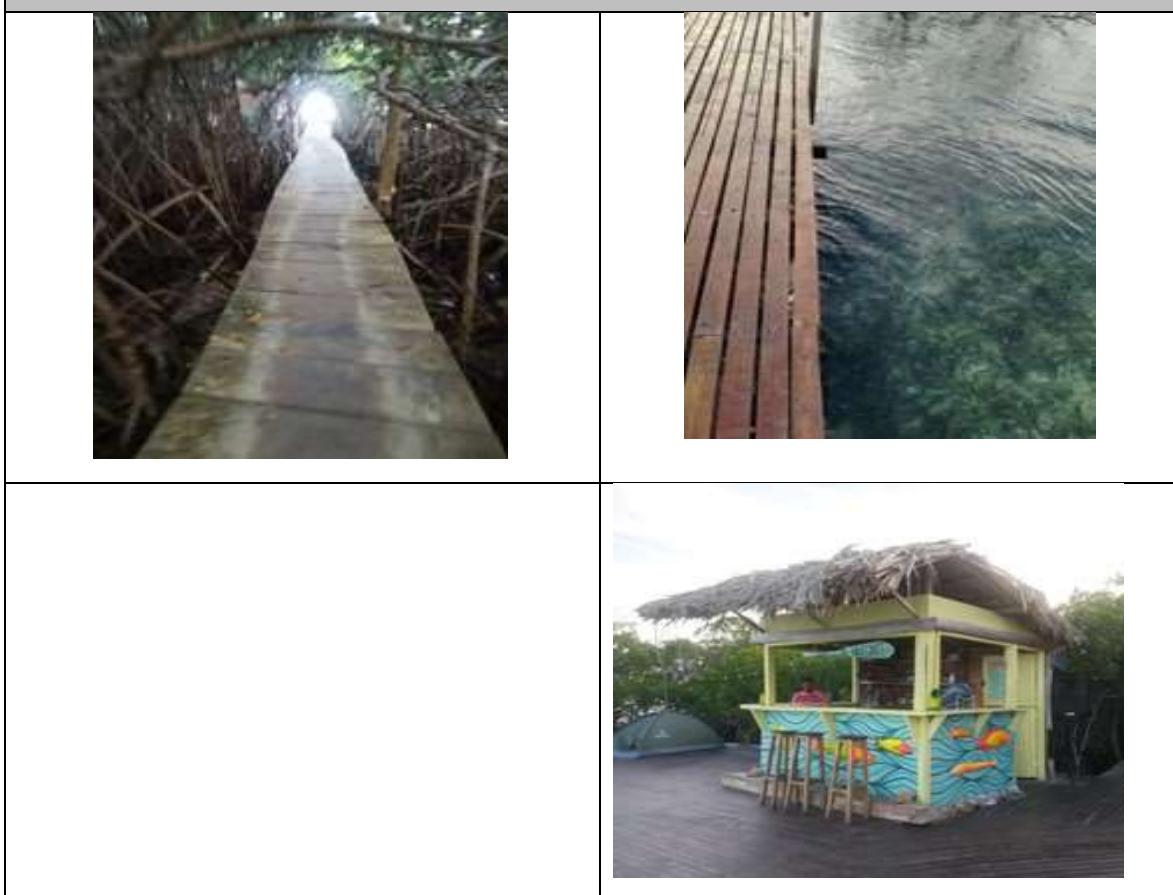
**REGISTRO FOTOGRÁFICO ISLA ROOST Ó ARCA DE NOE**

*Con ayuda del Sistema de Información Geográfica del Subprograma de Prevención, Vigilancia y Control del PNNCRSB, se presenta a continuación la evolución de las actividades ilegales realizadas entre 2011 y 2019.*
