**PARQUES NACIONALES  
NATURALES DE COLOMBIA**

**Auto No 183 DE 28-08-2025**

"Por el cual se mantiene una medida preventiva, se inicia una investigación de carácter administrativa- ambiental contra **EDWIN GELES TORRES**, y se adoptan otras determinaciones"

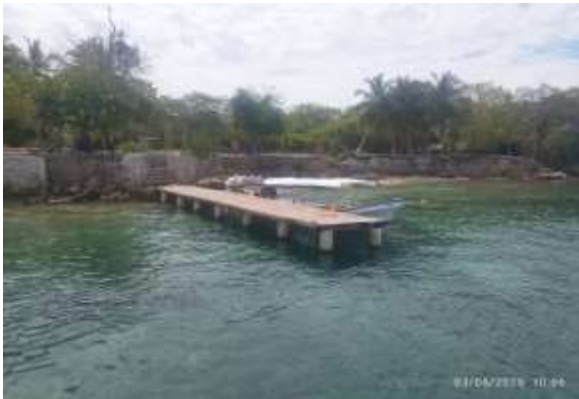
En la nueva visita del 03 de mayo de 2025, realizada a las 9:53 de la mañana, no se encontró ninguna persona en el sitio. Se constató que la obra había sido terminada y que el embarcadero ahora cuenta con una longitud aproximada de 15 metros y un ancho de 2 metros. Se observó que los pilotes iniciales en hierro fueron reforzados con tubos de PVC rellenos de concreto, sobre los cuales se apoyan vigas que dan estabilidad a la estructura. La superficie del muelle fue cubierta con 73 tablas de madera que conforman el piso.

La construcción se encuentra ubicada sobre el fondo marino, desde la orilla hacia mar adentro, en un área donde se identifican pastos marinos y restos de formaciones coralinas. Estos ecosistemas son de gran importancia porque sirven como refugio y hábitat de diferentes especies.”.

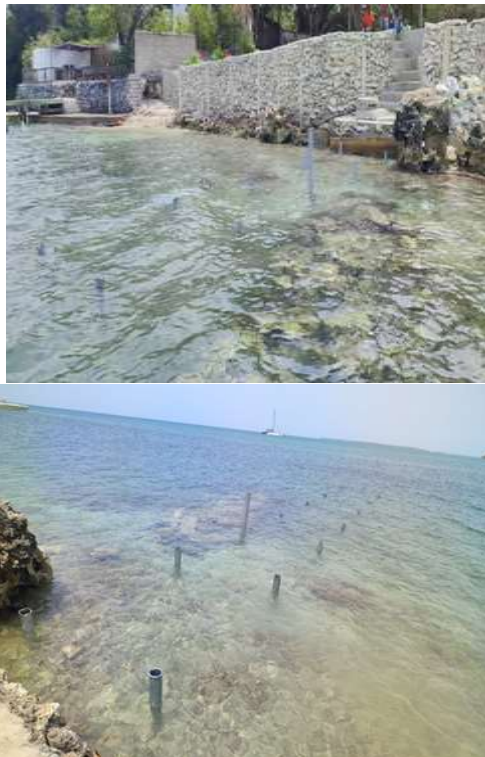
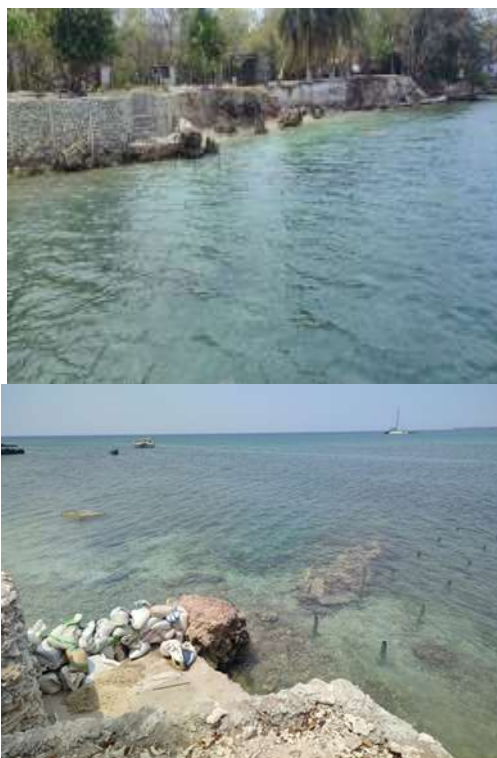
- 1- Los pilotes del muelle en forma rectangular con 15 metros de largo y 2 metros de ancho.
- 2- Se encuentran 14 pilotes de tubo de hierro galvanizado el cual se muestra en la imagen.
- 3- Se encuentran materiales de contrucción como son bolsas de cemento, arena, tablones entre otros, dando a entender que la obra continuara.

Esta obra se encuentra en una zona, donde se evidencia parches de pastos marinos, parches de coral y especies asociadas a estos ecosistemas.

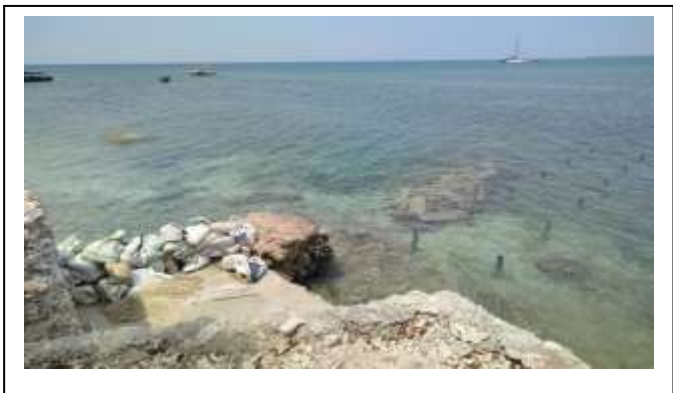
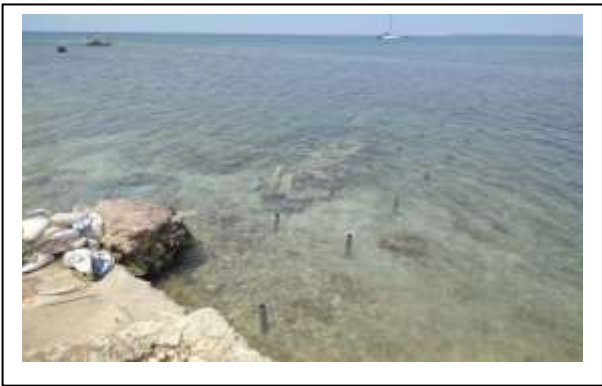
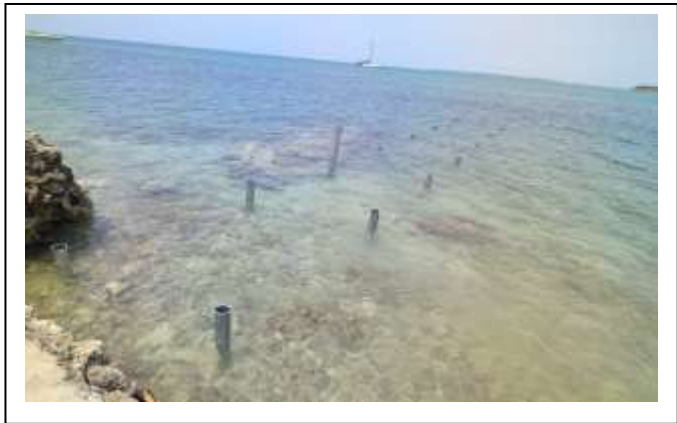
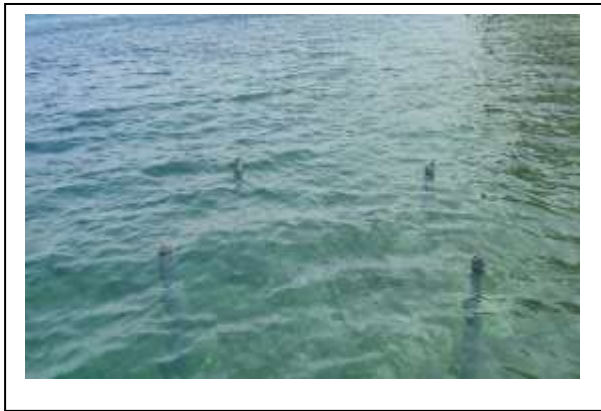
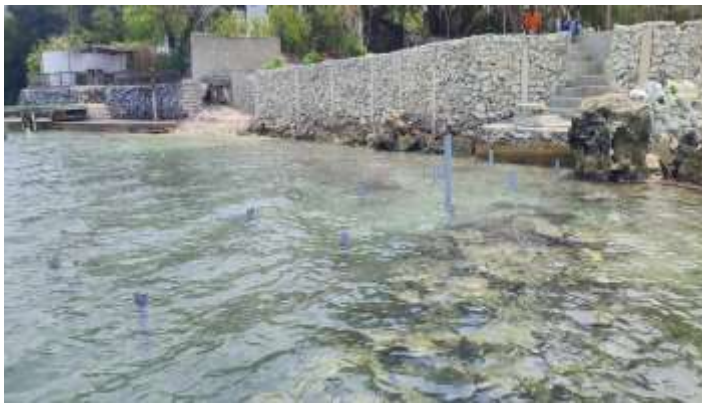
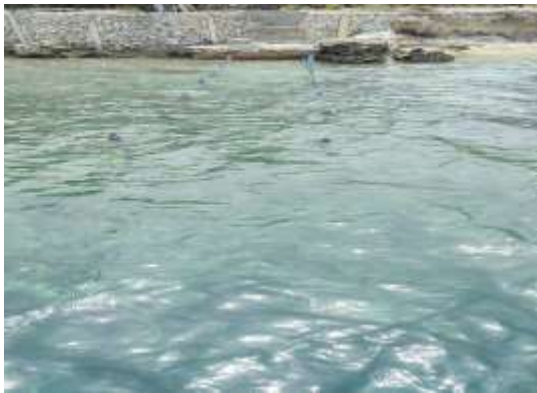
- Estudio Fotográfico.**

Que en el estudio fotográfico soporte de la medida preventiva impuesta, se pudieron obtener las siguientes imágenes de la conducta contraria a la legislación ambiental por la cual se originó y se dio inicio a la presente investigación, veamos:

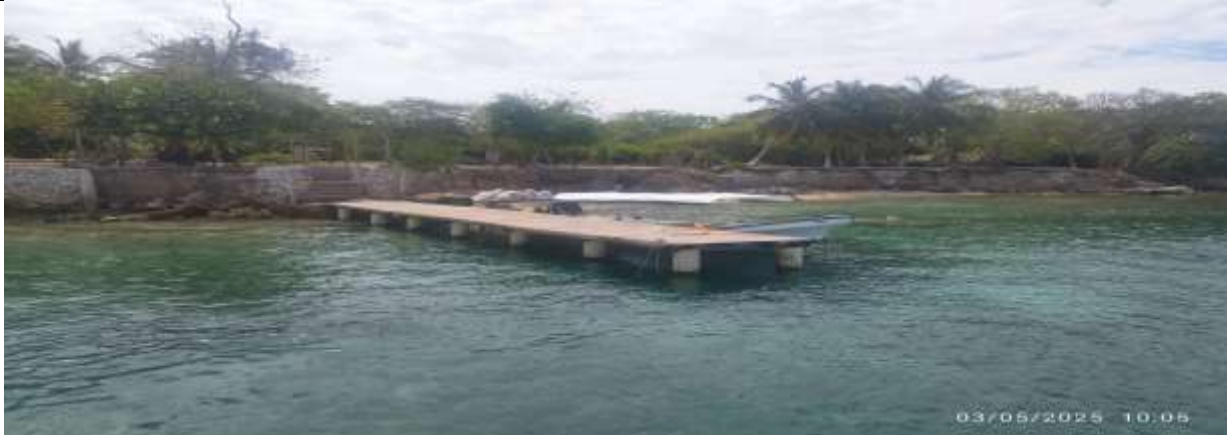
**Imagen3:** infraestructura encontrada el día 03 de mayo del 2025

De acuerdo a los hechos reportados inicialmente por el personal del PNNCRSB en 2024, fue posible determinar que la medida preventiva no fue acatada dado que al realizar la visita técnica de seguimiento la infraestructura de acceso tipo embarcadero, fue encontrada terminada en su totalidad.

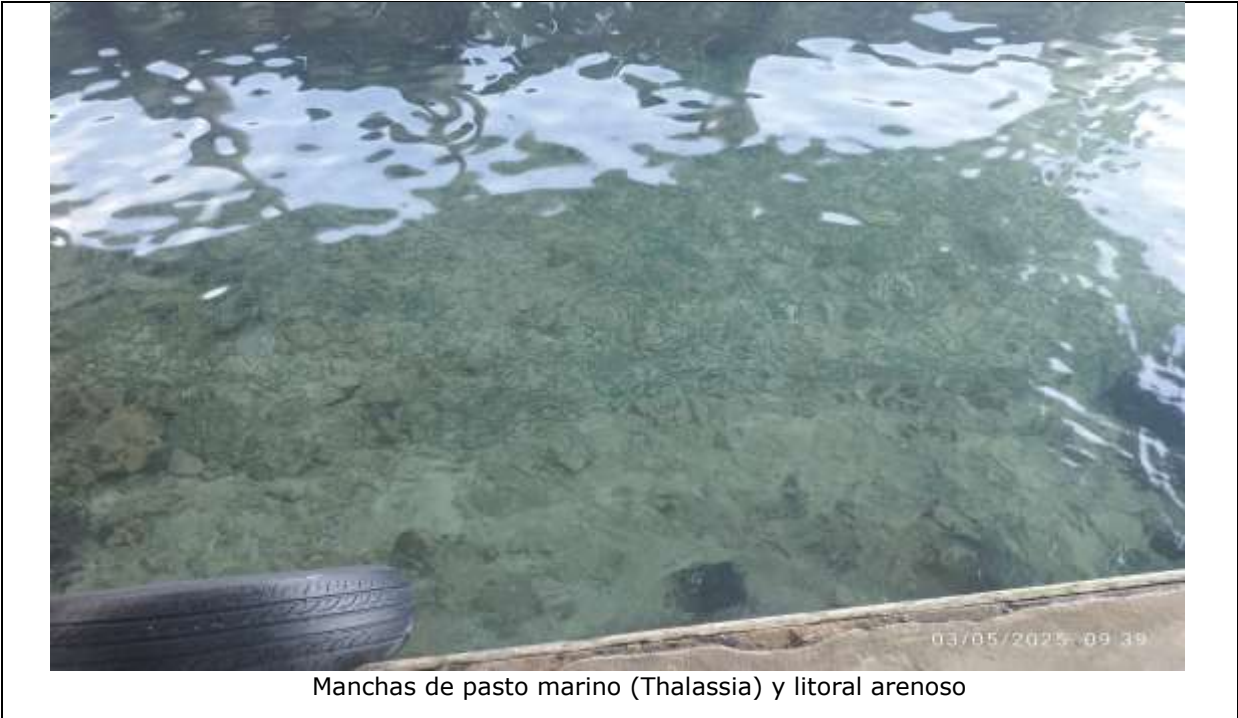
**Respuesta:** De acuerdo con lo evidenciado durante la visita realizada el día 3 de mayo de 2025, se identificaron afectaciones a pastos marinos (Thalassia) y formaciones de coral muerto, el cual aunque se encuentre en este estado constituyen hábitats esenciales que brindan refugio a diversas especies de flora y fauna marina.

Manchas de pasto marino (Thalassia) y litoral arenoso
