**PARQUES NACIONALES  
NATURALES DE COLOMBIA**

## **AUTO NÚMERO 010 DE 27-02-2026**

"Por el cual se otorga carácter de prueba a las diligencias practicadas en el expediente sancionatorio No. 055 de 2017, adelantado contra el Señor Hugo Alejandro Hoyos Quintero, se da por concluida una etapa procesal y se adoptan otras determinaciones"

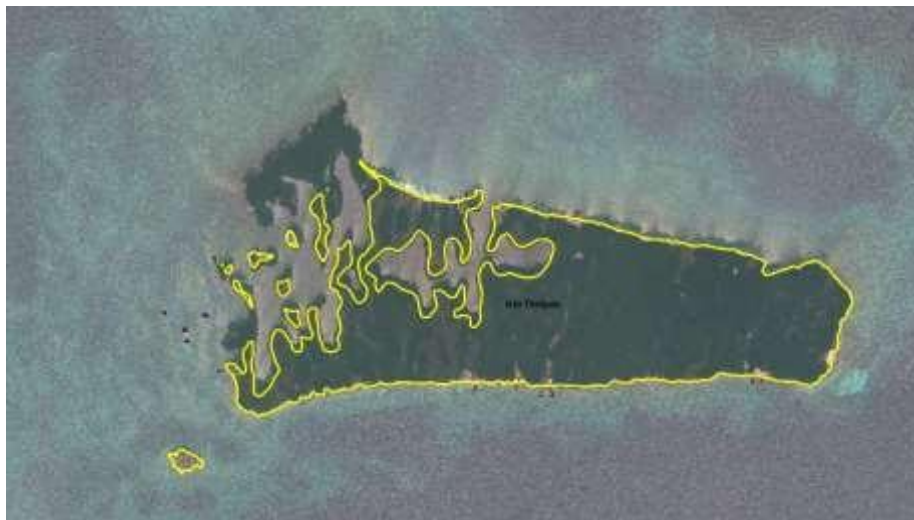
- 1. **Georeferenciación del punto:** La tala de mangle se produjo en las coordenadas geográficas coordenadas **09°47.744' N – 075°51.439' W.***

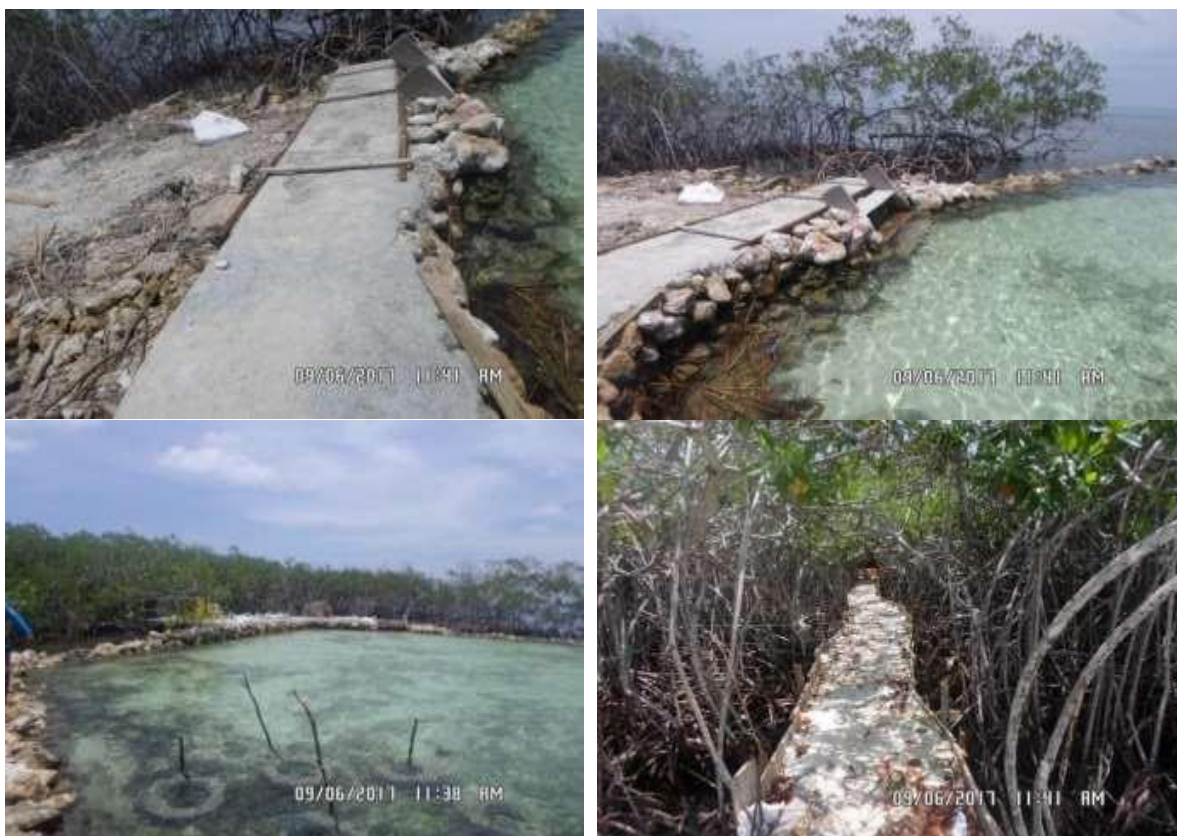
2. **Caracterización del lugar:** En Isla Tintipán, en el predio denominado Arca de Noe, ahora Isla Roost, en las coordenadas **09°47.744' N – 075°51.439' W**, se encontró una tala de mangle rojo, en un área aproximada de 80 metros cuadrados. En dicho punto, utilizando rocas, se construyó una barrera de protección en forma de "U" cuya longitud es de 30 metros. Sobre esta barrera se construyó una plataforma en cemento de un área de 20 metros cuadrados. En la zona sumergida, inmediata a la barrera en forma de "U" se observaron varias llantas colocadas sobre parches de fanerógamas marinas.

Además de lo anterior, en la zona inmediata a la plataforma, se taló mangle rojo, en un área de 30 metros cuadrados. En este lugar se construyó un sendero, el cual fue rellenado con arena de playa.

3. **Identificación de los Valores Objeto de Conservación Afectados:** Con la construcción de la barrera de protección en forma de "U" y el sendero se afectó los siguientes VOC del Parque Nacional Natural Los Corales del Rosario y de San Bernardo **Litoral arenoso, Bosque de Manglar, Fanerógamas marinas.**
4. **Registro Fotográfico.** Se elaboró el registro correspondiente, el cual se incluye en el presente documento

Que en el informe técnico inicial para procesos sancionatorios N° 20176660005656, se destacan las siguientes fotografías del registro:

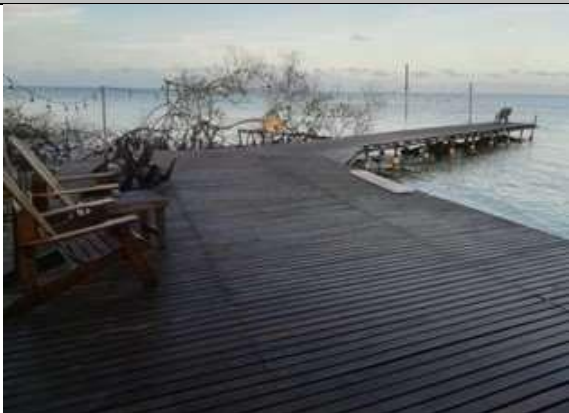
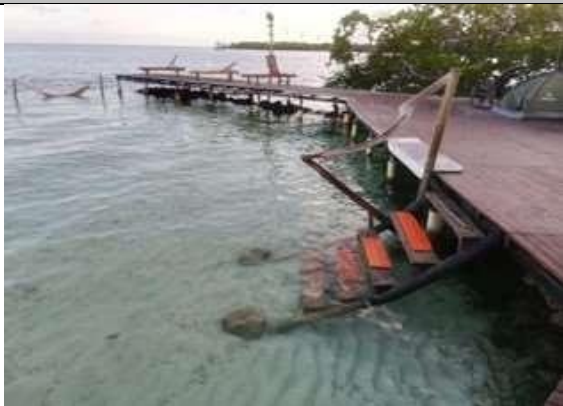
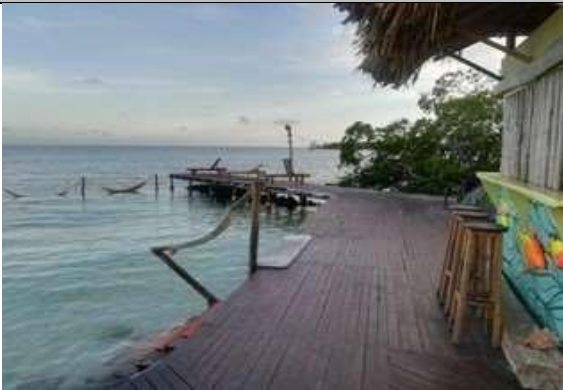
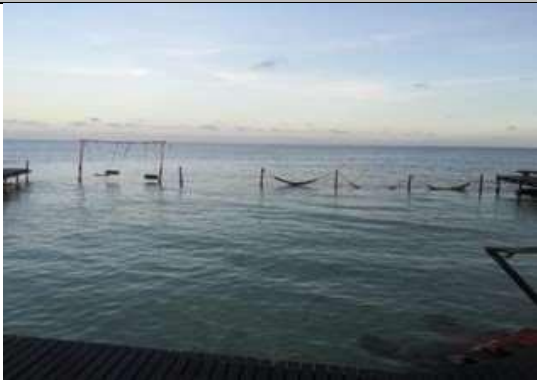
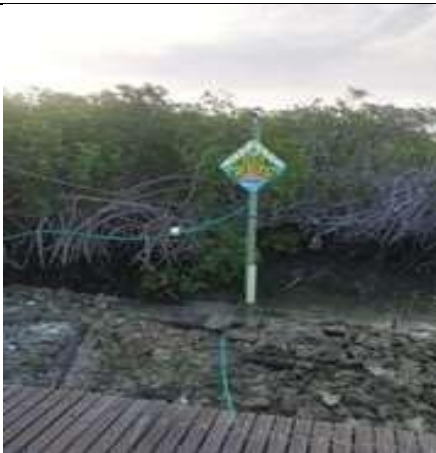
REGISTRO FOTOGRAFICO ISLA ROOST Ó ARCA DE NOE

*De acuerdo al informe técnico inicial N° 20176660005656, se reportan una barrera de protección en forma de "U" de 30 metros de largo sobre la cual se hizo una placa de concreto esta a su vez conectaba con un sendero de 30 metros de largo por 1 de ancho el cual fue rellenado con arena de playa o de origen coralino, sin embargo, al realizar la verificación técnica, se logró observar que actualmente la infraestructura reportada presenta modificaciones en su estructura las cuales se muestran a continuación: Sobre la barrera de protección se realizó un embarcadero en madera en forma de "U" completamente nuevo y terminado, el cual es utilizado para brindar servicios turísticos, se encuentra al momento de la inspección sillas asoleadoras, hamacas, columpios, un bar y una escalera la cual da acceso a la parte interna de la estructura, a continuación, se muestran las medidas de la estructura: Largo 22 metros, Ancho en las puntas de la "U": 2 metros, Ancho en la base: 18 metros y Área afectada: 480 metros cuadrados.*

*Adicionalmente, se encontró en el agua desde cada extremo del embarcadero en forma de "U", unas estructuras en madera que delimitan la zona y son cerradas por unos pilotes de madera empotrados en el fondo marino, los cuales son utilizados como base para colgar hamacas, se ve una estructura en forma de arco cuadrado el cual es utilizado para columpios, adicional se evidencia que toda la zona de pastos marinos de la parte interna de la U también fue removida, agravando los daños realizados con las actividades realizadas.*

*También, se construyó un kiosco en madera y techo de palma donde se sirven bebidas naturales y bebidas alcohólicas con las siguientes medidas: Largo: 3 metros, Ancho: 3 metros y Área: 9 metros cuadrados.*

*Se encontró la realización de una estructura en madera sobre el camino que une el muelle con la cabaña principal el cual cuenta con las siguientes medidas: Largo: 25 metros, Ancho: 1 metros y Área: 25 metros cuadrados. Se identificó que las talas a los costados del muro continuaron, adicionales se evidencia la presencia de pastos marinos y parches de coral en la zona de construcción de la infraestructura.*

En consecuencia, es posible concluir que la medida preventiva impuesta por esta dependencia no fue acatada, ni respetada y por el contrario se han realizado actividades que afectan gravemente los valores objeto de conservación como pastos marinos, Zona de Manglar, zona litoral, entre otras, afectando también la fauna y flora asociada a estos VOC, sin embargo, durante la inspección no fue posible determinar su grado de

*afectaciones, razón por la que se recomienda realizar con costo al presunto infractor los estudios que permitan determinar el efecto generado sobre los VOC del PNNCRSB y su fauna y flora para que en el marco del Proceso Sancionatorio se pueda establecer las Medidas de Restauración que deberán ser tenidas en cuenta en la restauración de la zona en aras de garantizar la conservación de los VOC y la continuidad de los Servicios y Bienes Ambientales.*

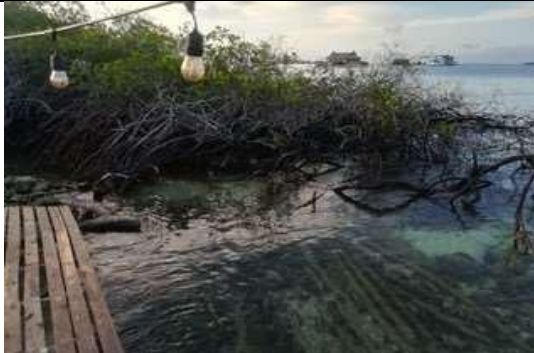
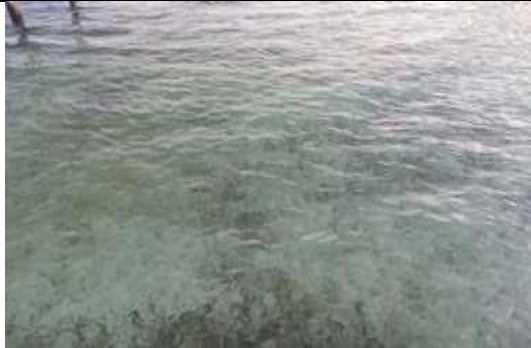
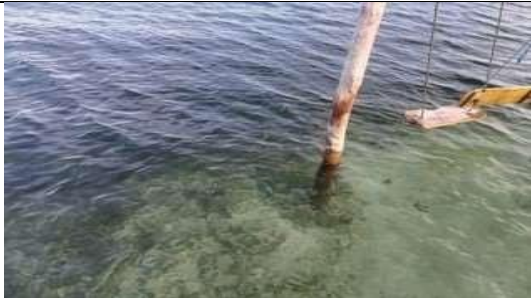
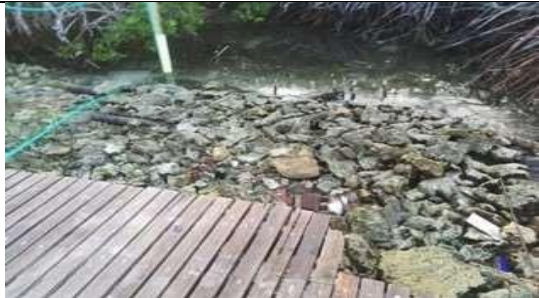
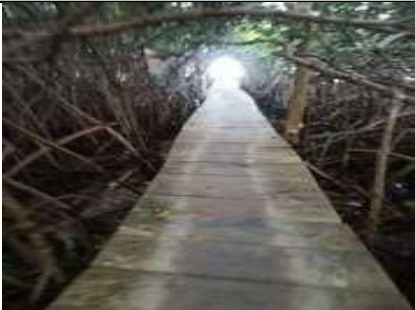
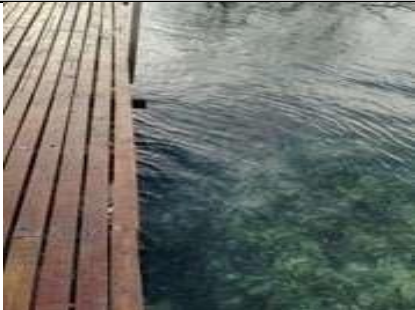
| <b>REGISTRO FOTOGRAFICO ISLA ROOST Ó ARCA DE NOE</b> | |

Sobre la barrera de protección se realizó un embarcadero en madera en forma de "U" completamente nuevo y terminado, el cual es utilizado para brindar servicios turísticos, se encuentra al momento de la inspección sillas asoleadoras, hamacas, columpios, un bar y una escalera la cual da acceso a la parte interna de la estructura, con las dimensiones indicadas anteriormente.

Se encontró en el agua desde cada extremo del embarcadero en forma de "U", unas estructuras en madera que delimitan la zona y son cerradas por unos pilotes de madera empotrados en el fondo marino, los cuales son utilizados como base para colgar hamacas, se ve una estructura en forma de arco cuadrado el cual es utilizado para columpios, adicional se evidencia que toda la zona de pastos marinos de la parte interna de la U también fue removida, agravando los daños realizados con las actividades realizadas.

Se construyó un kiosco en madera y techo de palma donde se sirven bebidas naturales y bebidas alcohólicas con las medidas descritas en el ítem anterior.

Se encontró la realización de una estructura en madera sobre el camino que une el embarcadero con la cabaña principal el cual cuenta con las medidas descritas. Se identificó que las talas a los costados del muro continuaron, adicionales se evidencia la presencia de pastos marinos y parches de coral en la zona de construcción de la infraestructura.
