**PARQUES NACIONALES
NATURALES DE COLOMBIA**

AUTO NÚMERO: 036 DEL 22 DE ABRIL DE 2026

“Por el cual se mantiene una medida preventiva, se inicia una investigación administrativa sancionatoria ambiental a la Sociedad Casa de Hospedaje Serrano S.A.S., identificada con Nit 901945744-5 y se adoptan otras determinaciones”

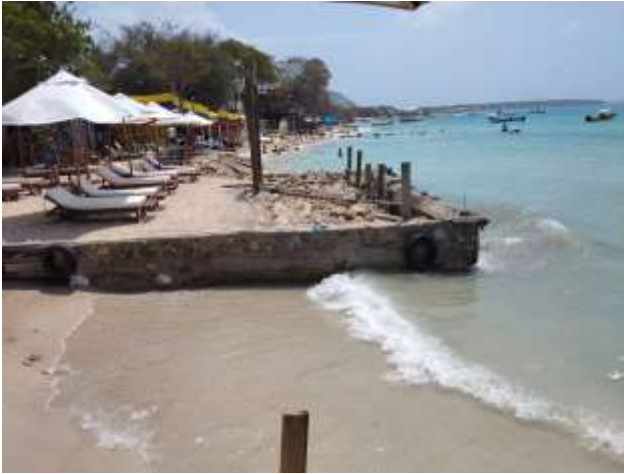
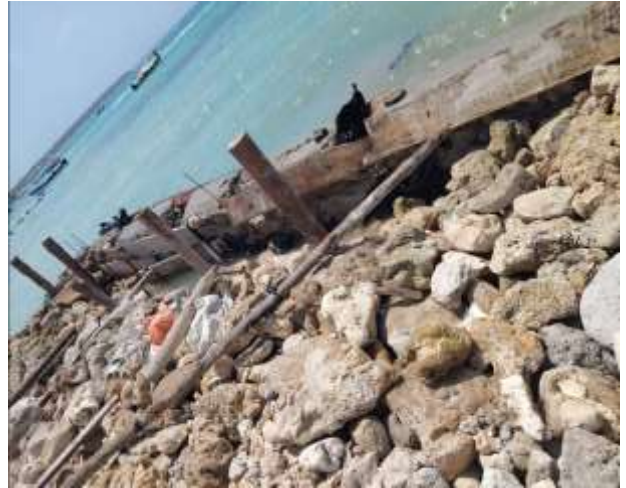
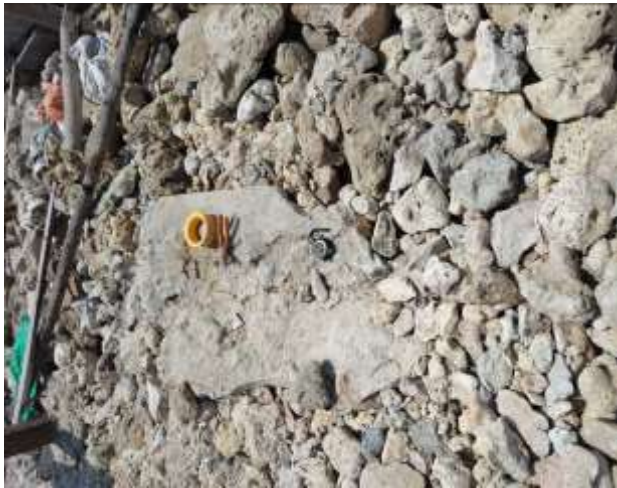
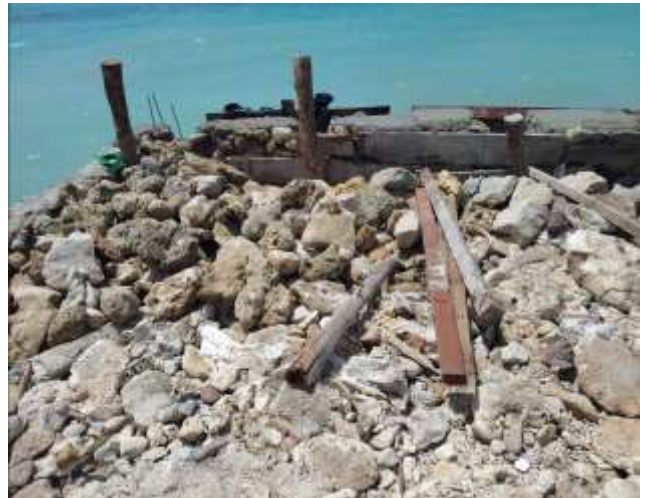
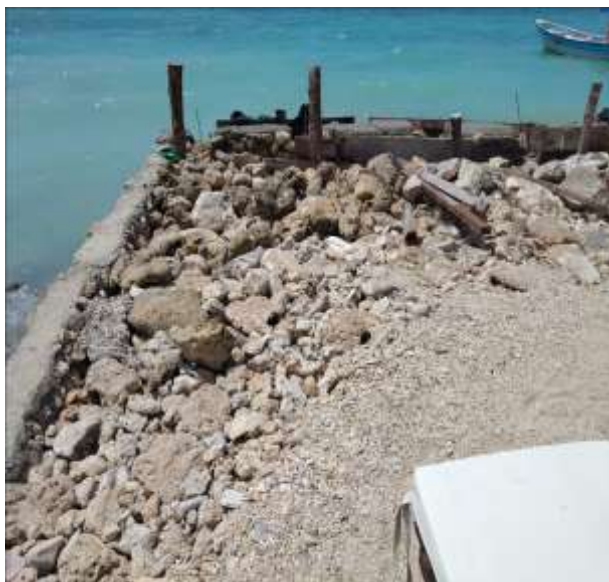
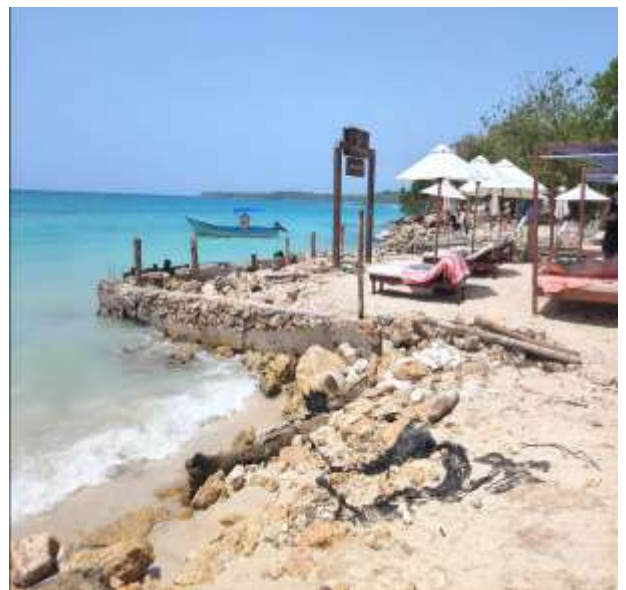
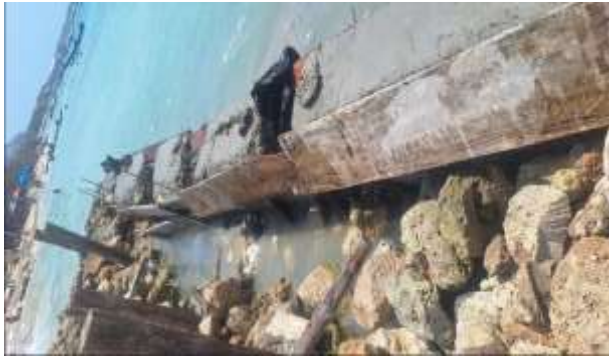
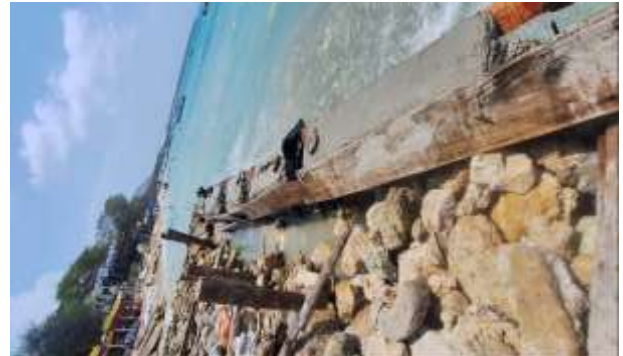
**REGISTROS FOTOGRÁFICOS Y/O DE VIDEO DE LA PRESUNTA
INFRACCIÓN**

- *Construcción de una Terraza nueva permanente: Construcción de terraza mediante la utilización de un muro de concreto reforzado perimetral de 13 mts de largo por 10,80 mts de ancho con un área total de 140,4 mts cuadrados, con utilización de arena y piedras de origen coralino colectada en sectores adyacentes, se trata de una estructura permanente que se encuentra ubicada en zona de playa (Bien de uso público) impidiendo el libre paso de personal por la playa, también como protección costera, se evidencia casi terminada la estructura, sin embargo, aún se evidencia madera para la fundición del concreto.*

- *Relleno: La estructura anterior fue rellena con piedra arena ambas de origen coralina; las piedras fueron colectadas de la zona de playa frente a CRISTAL BLUE CASA BOUTIQUE, la cual, naturalmente presentaba dispersa una gran cantidad de piedras sobre el fondo marino que dificultaban el baño de visitantes, nativos, etc, adicionalmente se identificó que la arena también fue colectada de zonas adyacentes.*

La estructura descrita anteriormente se identificó que se trata de una estructura completamente nueva que ya está siendo utilizada para la instalación de asoleadoras, es decir sol y playa en general actividades de ocio. Adicionalmente, se identificó que dicha actividad no cuenta con ningún tipo de permiso para su implementación, construcción y operación.

Por otro lado, se encontró captación de agua marina por medio de mangueras y bombas eléctricas. Adicionalmente, se determinó que CRISTAL BLUE CASA BOUTIQUE, se dedica a actividades hoteleras. Lo anterior, de acuerdo a la información aportada por la administradora la señora ISABEL MERCADO DE SERRANO cuyo teléfono es: 3142240067 y correo electrónico: cristalbluebaru@gmail.com..."

- 1. Restauración de la piedra coralina al fondo marino*
- 2. Desmonte y/o retirado las estructuras construidas sin permiso de la autoridad ambiental.*
- 3. Tramite del permiso de captación de aguas*
