**PARQUES NACIONALES  
NATURALES DE COLOMBIA**

## **AUTO NÚMERO: 101 DEL 11 DE AGOSTO DE 2026**

"Por el cual se mantiene una medida preventiva, se inicia una investigación administrativa sancionatoria ambiental a la señora **ROXANNA MARTINEZ SANCHEZ** – exp 019 de 2026 y se adoptan otras determinaciones"

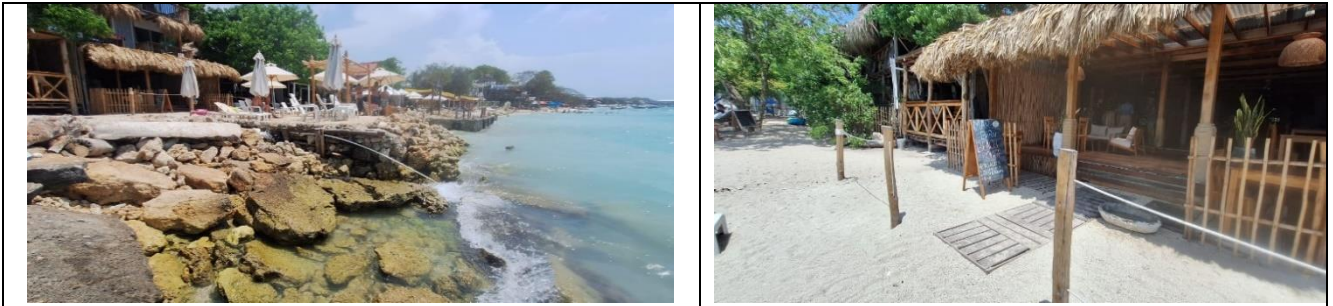
**- Construcción de una Terraza nueva permanente:** Construcción de una terraza mediante la utilización de un muro de concreto reforzado perimetral de 13,8 mts de largo por 10,90 mts de ancho de forma rectangular; el material de construcción corresponde a arena y piedras de origen coralino colectada en sectores adyacentes, se trata de una estructura permanente que se encuentra ubicada en zona de playa (Bien de uso público) impidiendo el libre paso de personal por la playa, también como protección costera, se evidencia casi terminada la estructura, sin embargo, aún se evidencia madera para la fundición del concreto. Altura de esta construcción es dentro del mar 2 metros disminuyendo la altura hacia la playa.

**- Relleno:** La estructura anterior fue rellena con piedra y arena ambas de origen coralina; las piedras fueron colectadas de la zona de playa frente al local del HOTEL MAR BARÚ BEACH HOUSE, la cual, naturalmente presentaba dispersa una gran cantidad de piedras sobre el fondo marino que dificultaban el baño de visitantes, nativos, etc, adicionalmente se identificó que la arena también fue colectada de zonas adyacentes.

**-Captación de agua:** Adicionalmente, se encontró una toma de captación de agua marina por medio de tubería de PVC, el agua es bombeada hacia el establecimiento a través de motobomba eléctrica. Las coordenadas geográficas de la captación de agua corresponden a: 10.233587° N y -75.604974° W

Que por otra parte, y una vez analizada la actuación allegada por el área protegida, encuentra esta Dirección Territorial que los hechos originarios de la misma se encuentran registradas en las siguientes fotografías:

**"ARTÍCULO PRIMERO: ARTÍCULO PRIMERO:** Imponer contra la señora **ROXANNA MARTINEZ SANCHEZ**, identificada con cedula de ciudadanía N° **45760188**, la medida preventiva de suspensión inmediata de obra, proyecto o actividad de conformidad con lo expuesto en la parte motiva del presente acto administrativo.

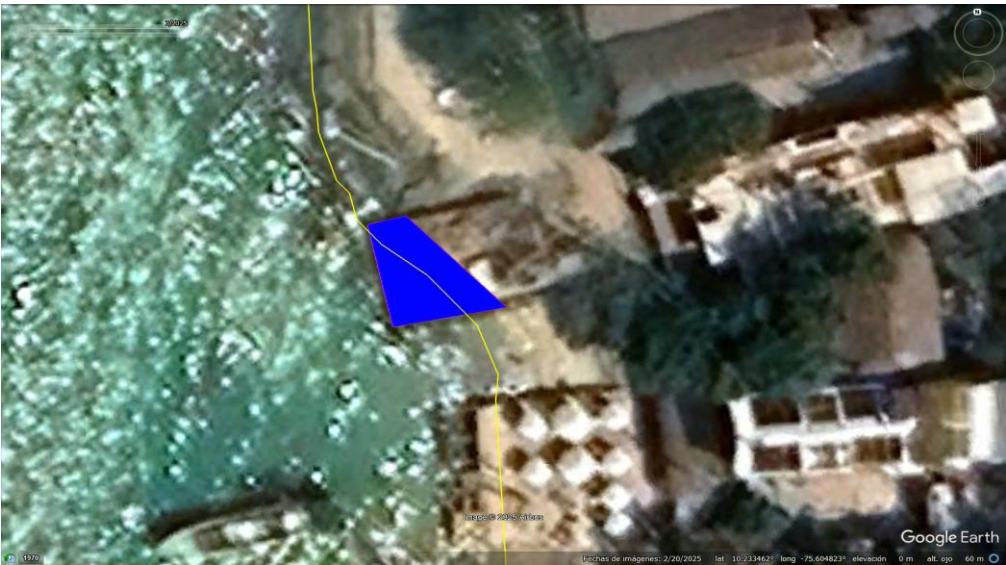
Figura N° 3. Establecimiento denominado **HOTEL MAR BARÚ BEACH HOUSE**, se observa construcción de terraza nueva y relleno en imagen satelital Google Earth, 2/20/2025

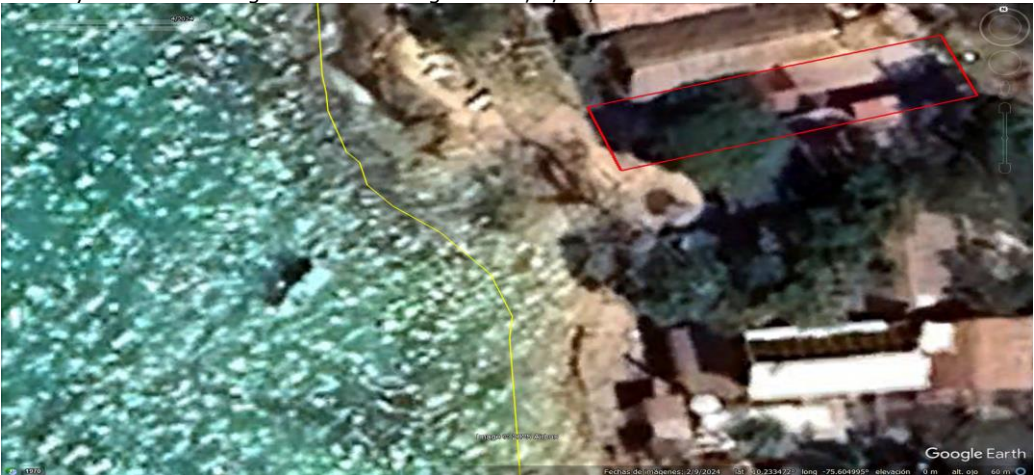
Figura N° 4. Establecimiento denominado **HOTEL MAR BARÚ BEACH HOUSE**, Se observa el Hotel pero No se observa evidencia de la construcción de terraza nueva y relleno en imagen satelital Google Earth, 2/09/2024

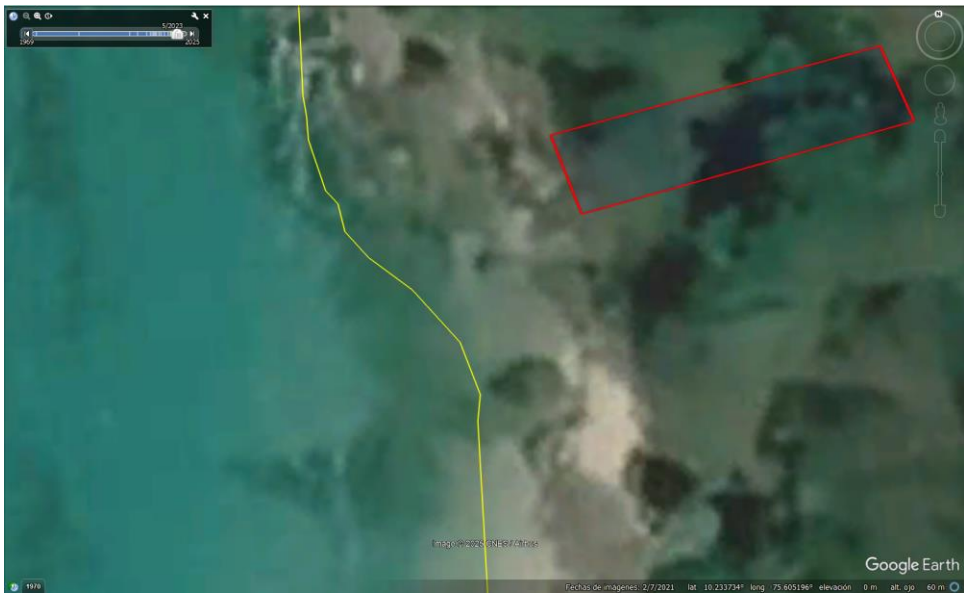
Figura N° 5. Establecimiento denominado **HOTEL MAR BARÚ BEACH HOUSE**, No se observa la infraestructura del Hotel y tampoco la construcción de terraza nueva y relleno en imagen satelital Google Earth, 2/07/2021
