**PARQUES NACIONALES  
NATURALES DE COLOMBIA**

**AUTO NÚMERO: 0116 DE 10 DE SEPTIEMBRE DE 2026**

**“Por el cual se mantiene una medida preventiva, se inicia una investigación administrativa sancionatoria ambiental contra del señor DEIBY JONATHAN MARTINEZ FRANCO y se adoptan otras determinaciones”**

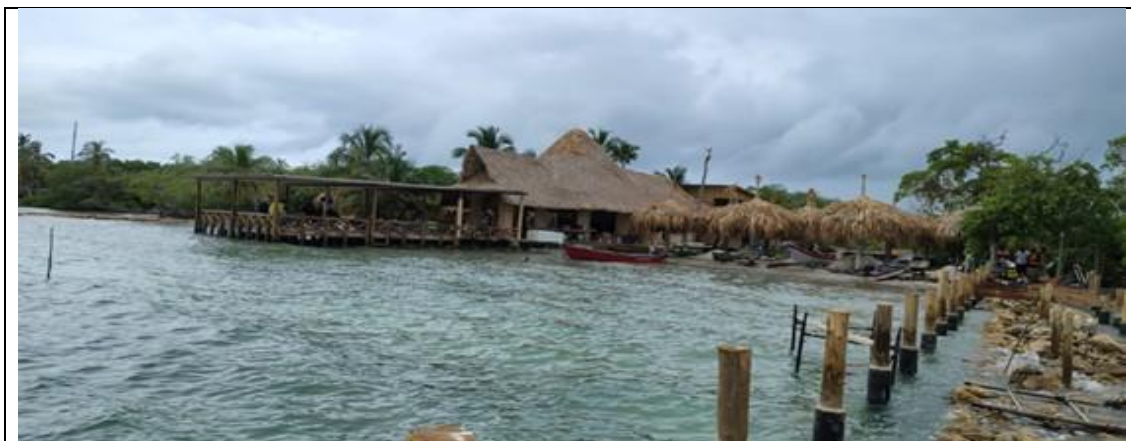
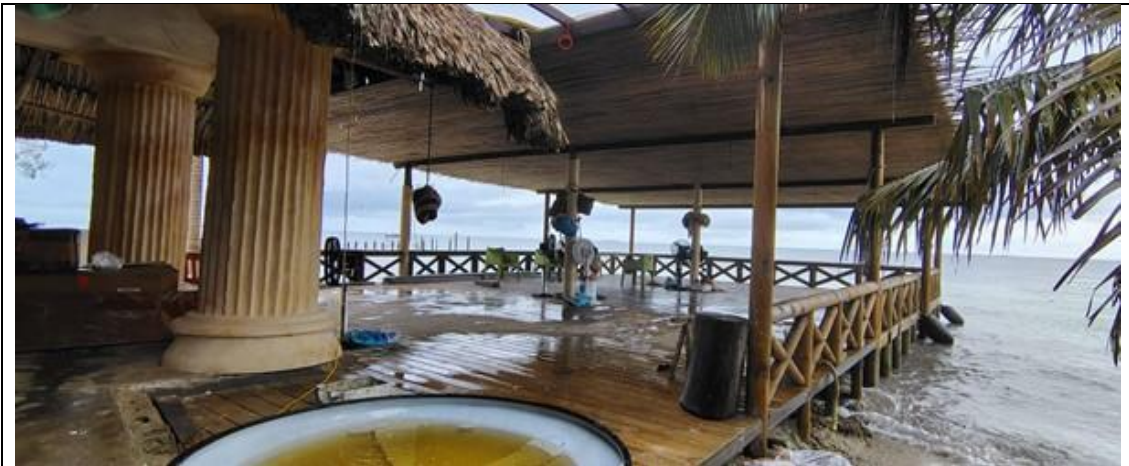
### 1. Plataforma en madera:

*Se observó una plataforma de forma rectangular construida en madera (pino inmunizado) con barandas en columnas de pino de diferentes diámetros, cubierta en el mismo material, techo en paneles solares soportados sobre 11 vigas de pino inmunizado de 8". La plataforma esta soportada sobre pilotes en pino de diferentes diámetros en un número indeterminado.*

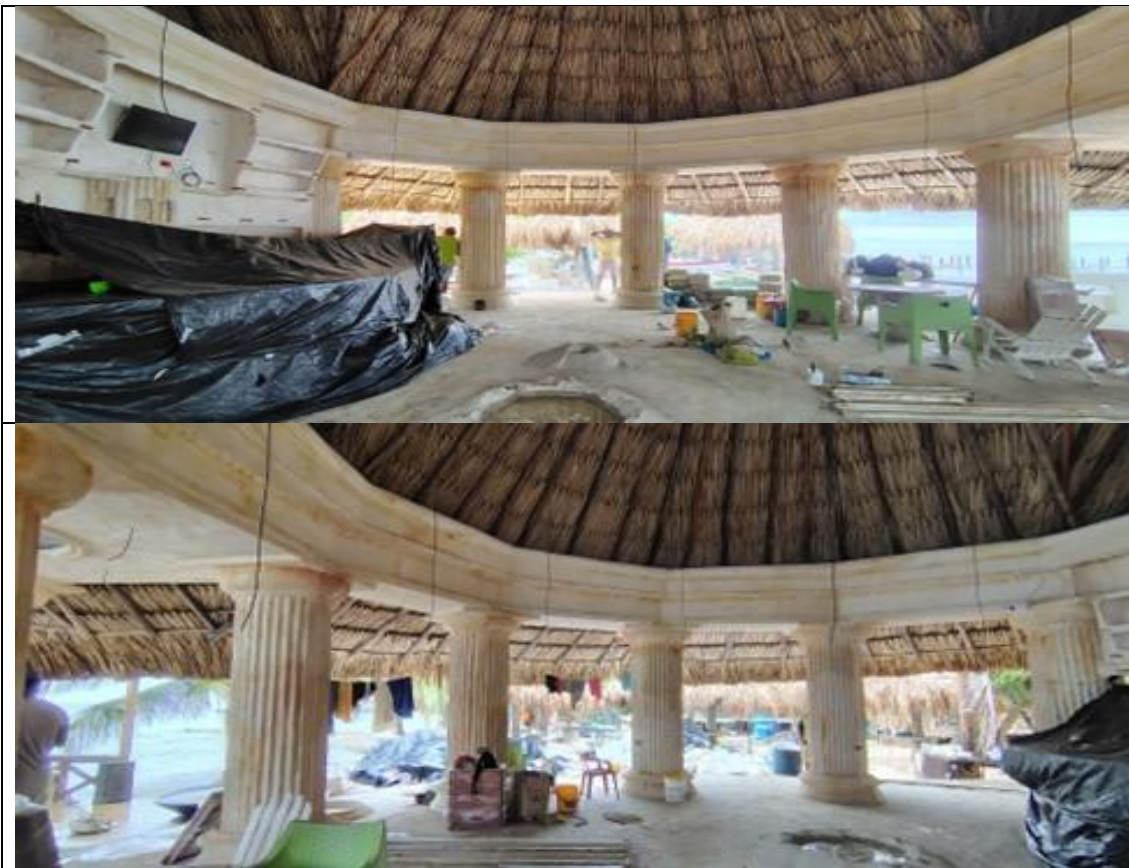
### 2. Kiosco comedor:

*Kiosco principal construido sobre 12 columnas de mangle rojo de aproximadamente 16" recubiertas en material prefabricado dándole forma a estilo Grecorromano unidos a una cornisa en forma octagonal con techo en estructura de mangle rojo con cubierta en palma amarga con piso de cemento estilo envejecido.*

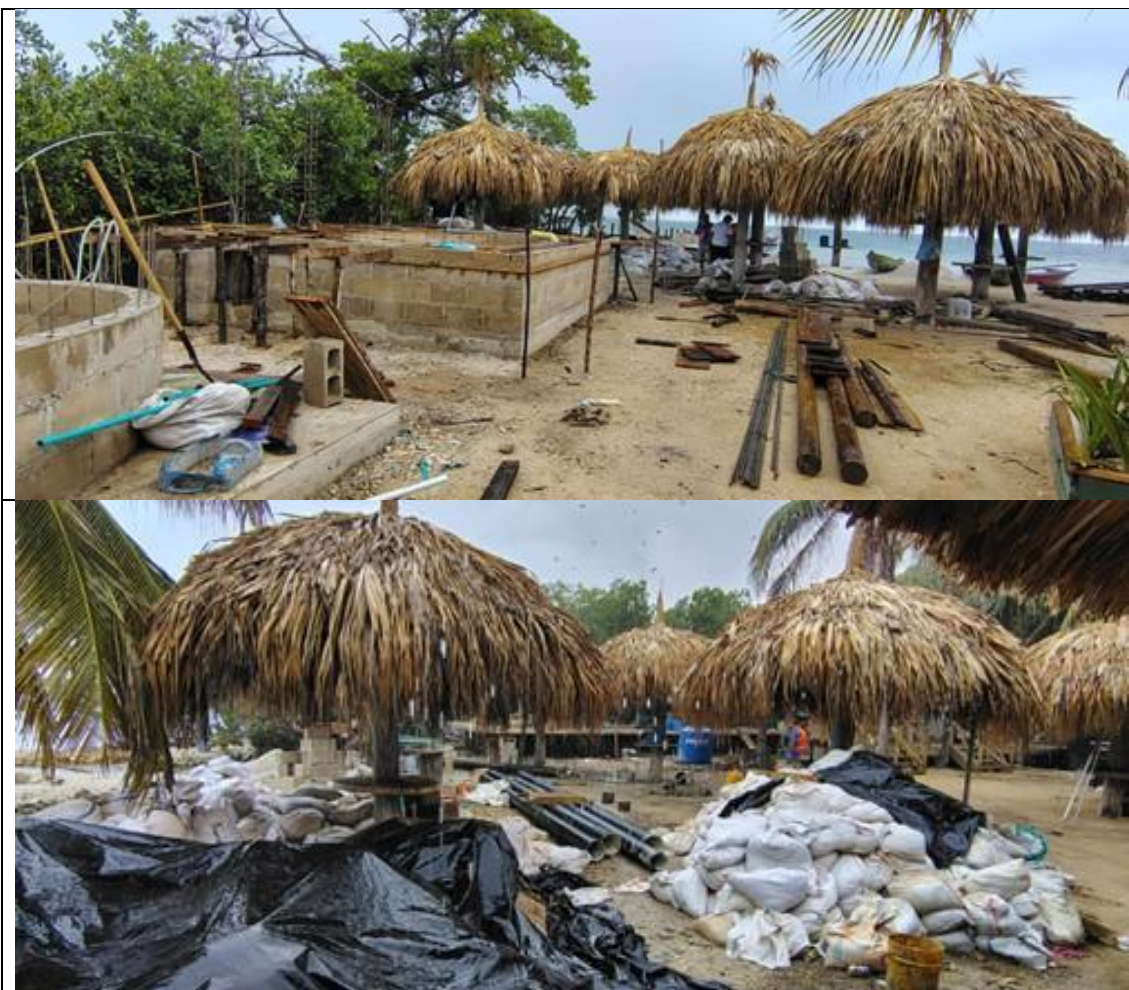
**4. Kioscos tipo sombrilla:**

*Se observaron 23 kioscos tipo sombrilla contruidos sobre un poste de mangle rojo de 16" aproximadamente con cubierta en palma amarga, con una circunferencia de aproximadamente 2 metros. Acoplada al poste a una altura aproximada de 90 centímetros se evidencia una mesa circular en madera.*

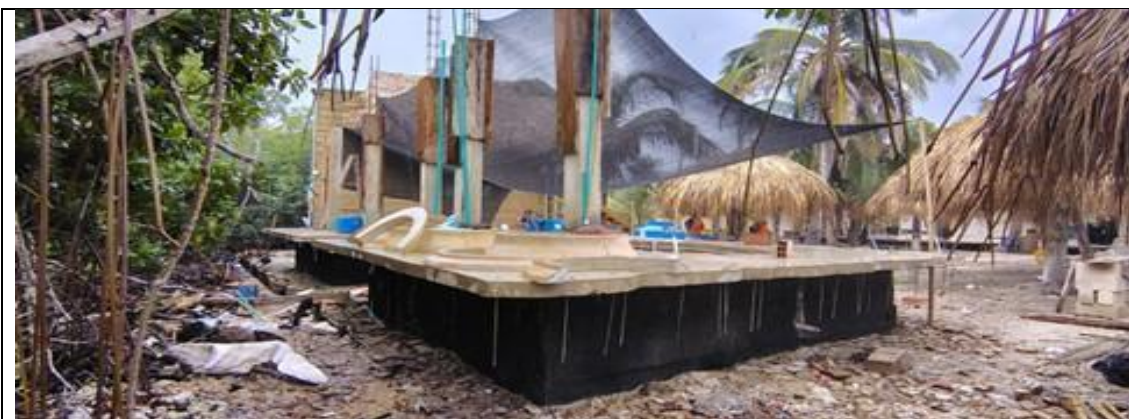
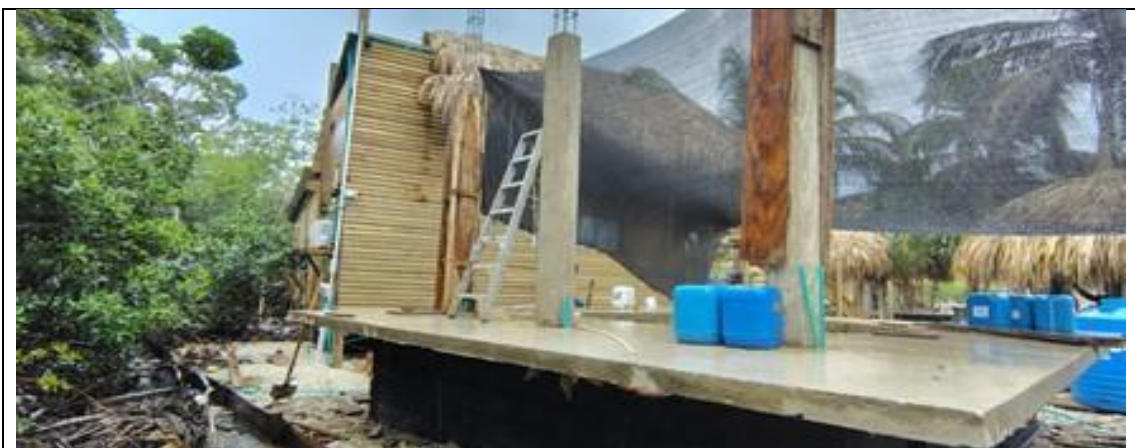
**5. Plataforma para jacuzzi**

*Se encontraron 4 plataformas para jacuzzi construidas en concreto en forma rectangular con las siguientes dimensiones:*

- *Plataforma 1: la plataforma N°1 cuenta con 6.10 metros de ancho por 5.85 metros de largo.*
- *Plataforma 2: la plataforma N° 2 cuenta con 4.55 metros de largo por 4.60 metros de ancho.*
- *Plataforma 3 y 4: las plataformas N°3 y N°4 cuentan con 5.80 metros de largo por 5.70 metros de ancho.*

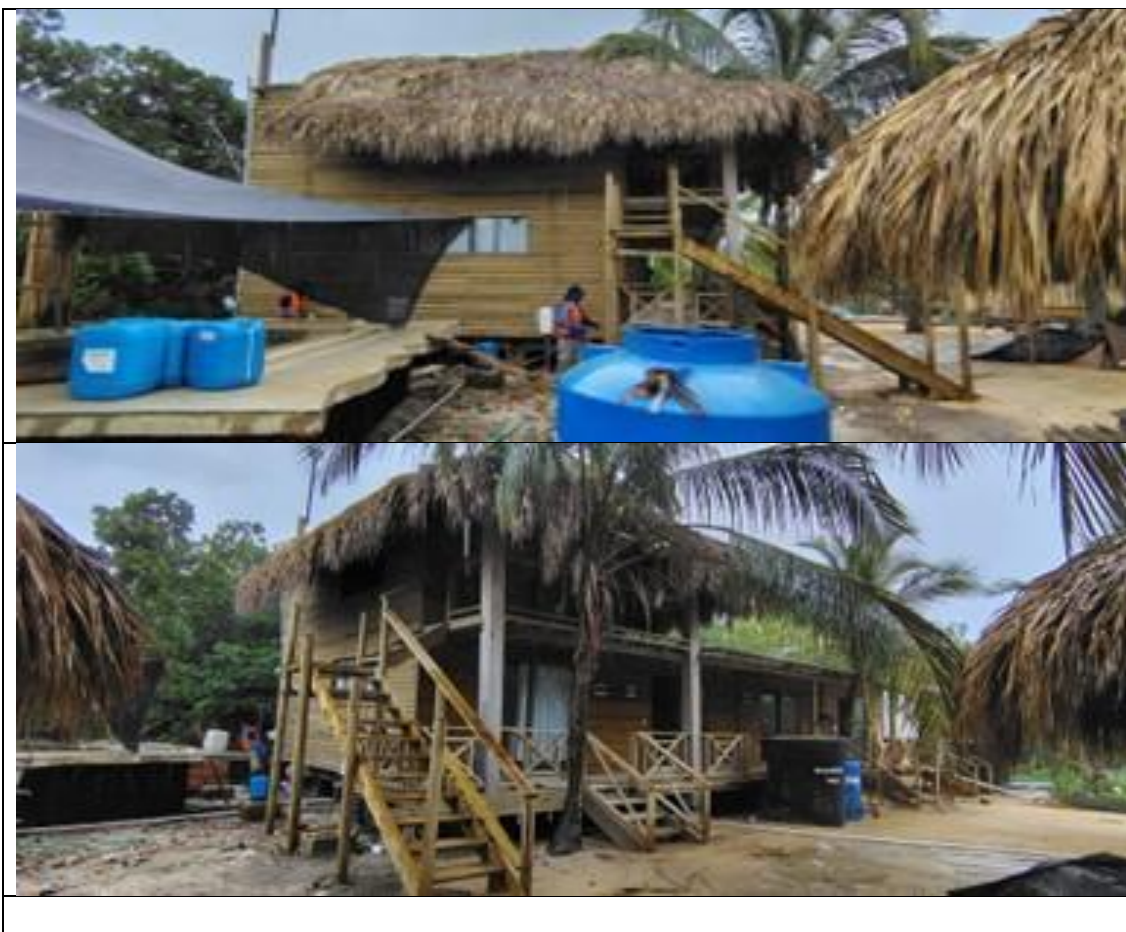
### 6. Cabaña de dos plantas:

*Cabaña de dos plantas construida sobre una estructura en vigas de concreto y pilotes en el mismo material, paredes, pisos contruidos en pino inmunizado, ventanas de vidrio, escalera en madera de pino inmunizado y techo o cubierta en palma amarga, de 8.68 metros de ancho X 17.60 metros de largo.*

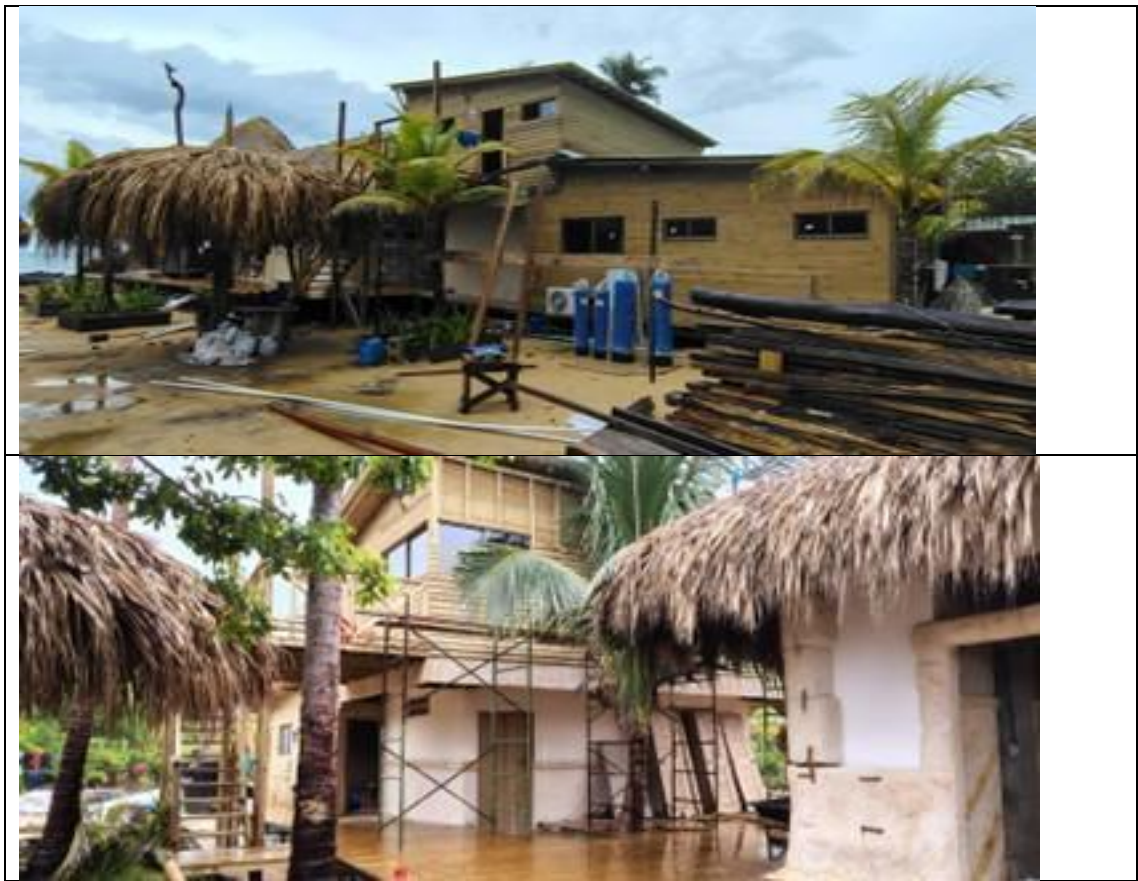
- *Cabaña No 1: construida con paredes en madera y material prefabricado, piso en madera, ventanas de vidrio, cubierta en teja térmica y la parte superior de esta se observa una habitación con terraza. Tiene unas dimensiones de 10.35 metros de largo X 7.90 metros de ancho, la cabaña esta soportada sobre pilotes de pino inmunizado de 8" aproximadamente.*

- Cabaña No 2: Esta esta construida en material prefabricado de 5.90 metros de ancho X 8.70 metros de largo con cubierta en palma amarga y piso en madera. las cabañas No 1 y 2 al igual que el kiosco principal se encuentran unidas a un sendero en madera. Imagen 8.

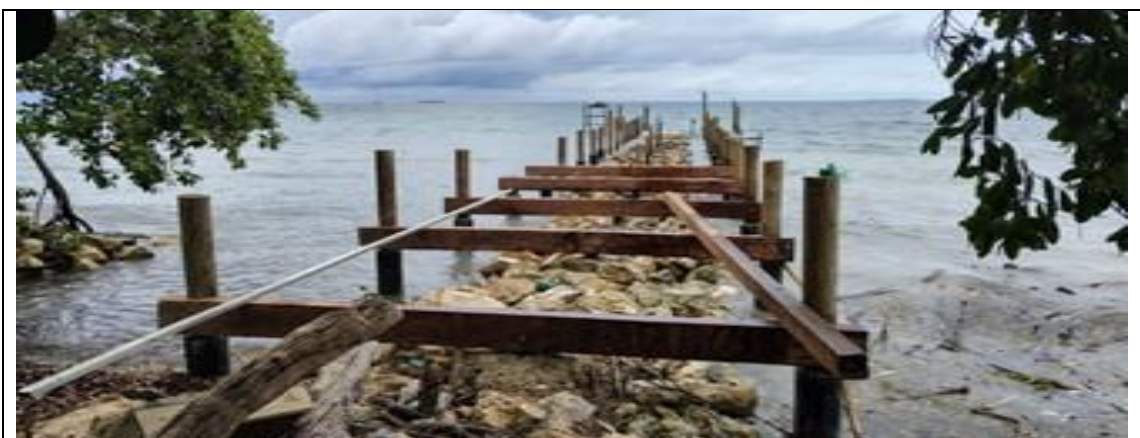
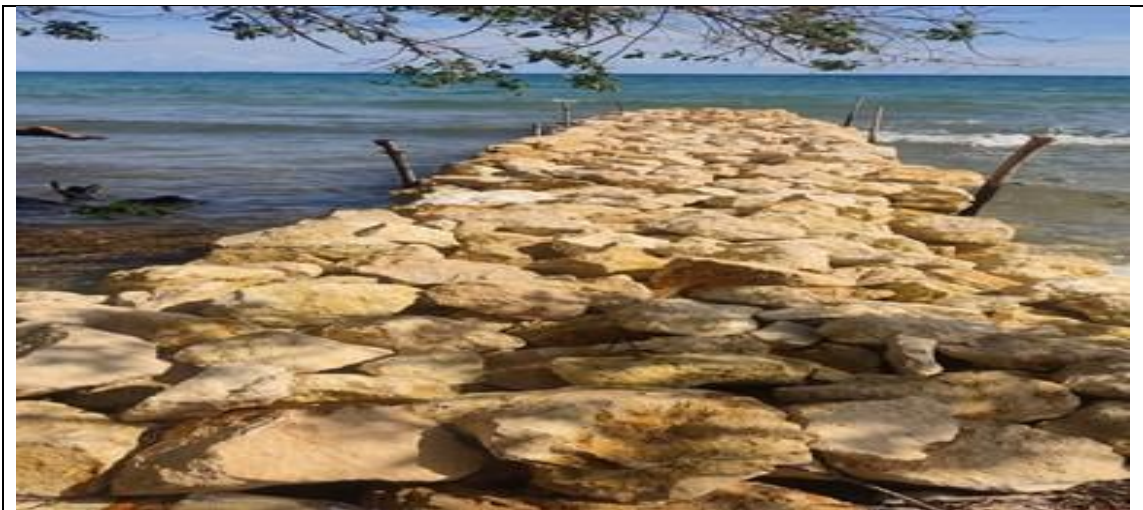
*8. Espolón:*

*Se observa un espolón terminado de 24 meros de largo X 1.30 metros de ancho, construido con piedra de cantera. Imagen 9.*

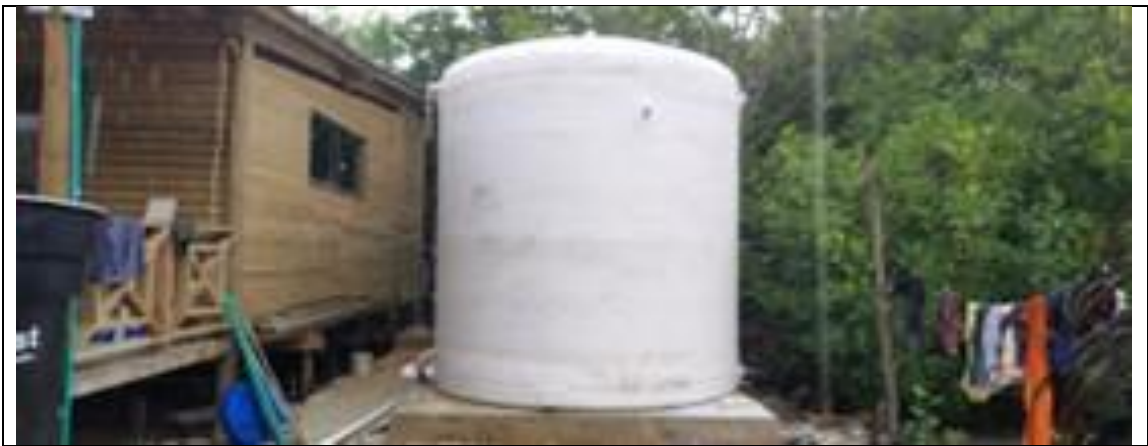
9. Estructura en concreto para tanques de almacenamiento:  
Se evidencia una estructura para tanques de almacenamiento de agua potable de 5.35 metros de largo X 2.65 metros de ancho sobre la cual se encuentran 2 tanques de fibra de vidrio con una capacidad de 10 toneladas. Imagen 10.

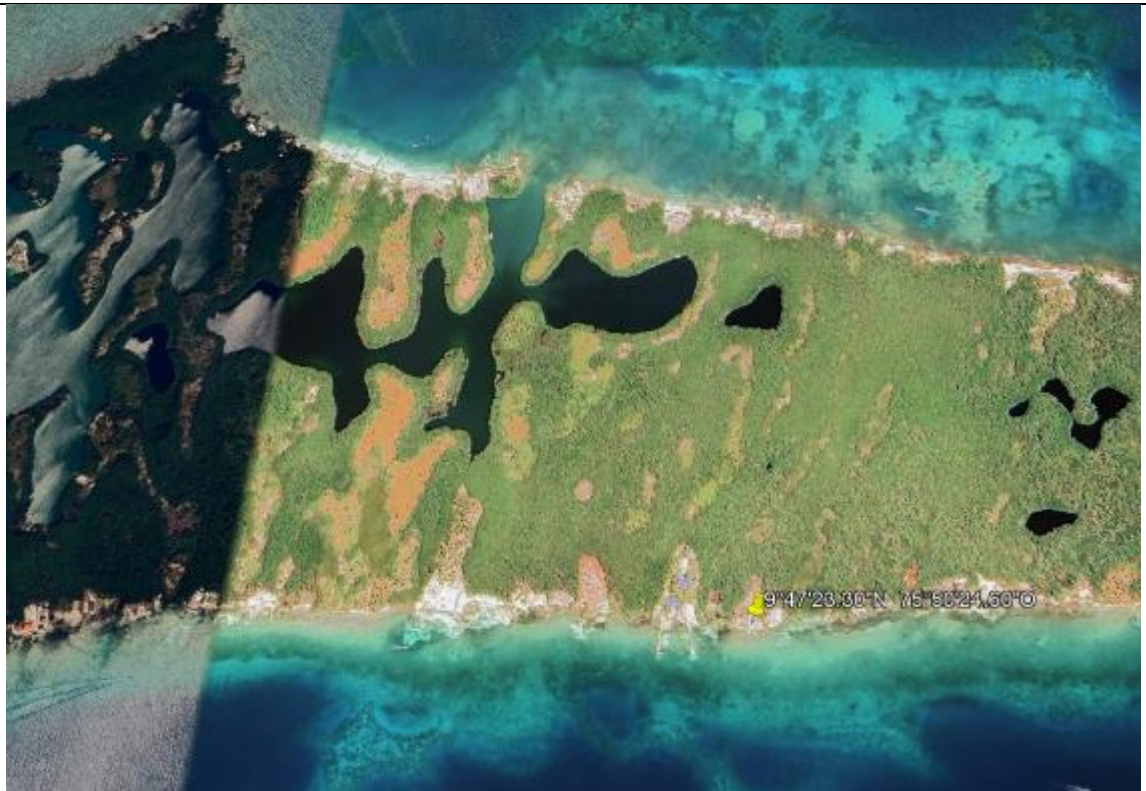
Imagen 1 Ubicación general coordenadas geográficas N 9° 47' 23.30" - W 75° 50' 24.60" tomadas en campo, Isla Tintipán, Archipiélago de San Bernardo, PNN Los Corales del Rosario y San Bernardo. Fuente: Google Earth, 2025.

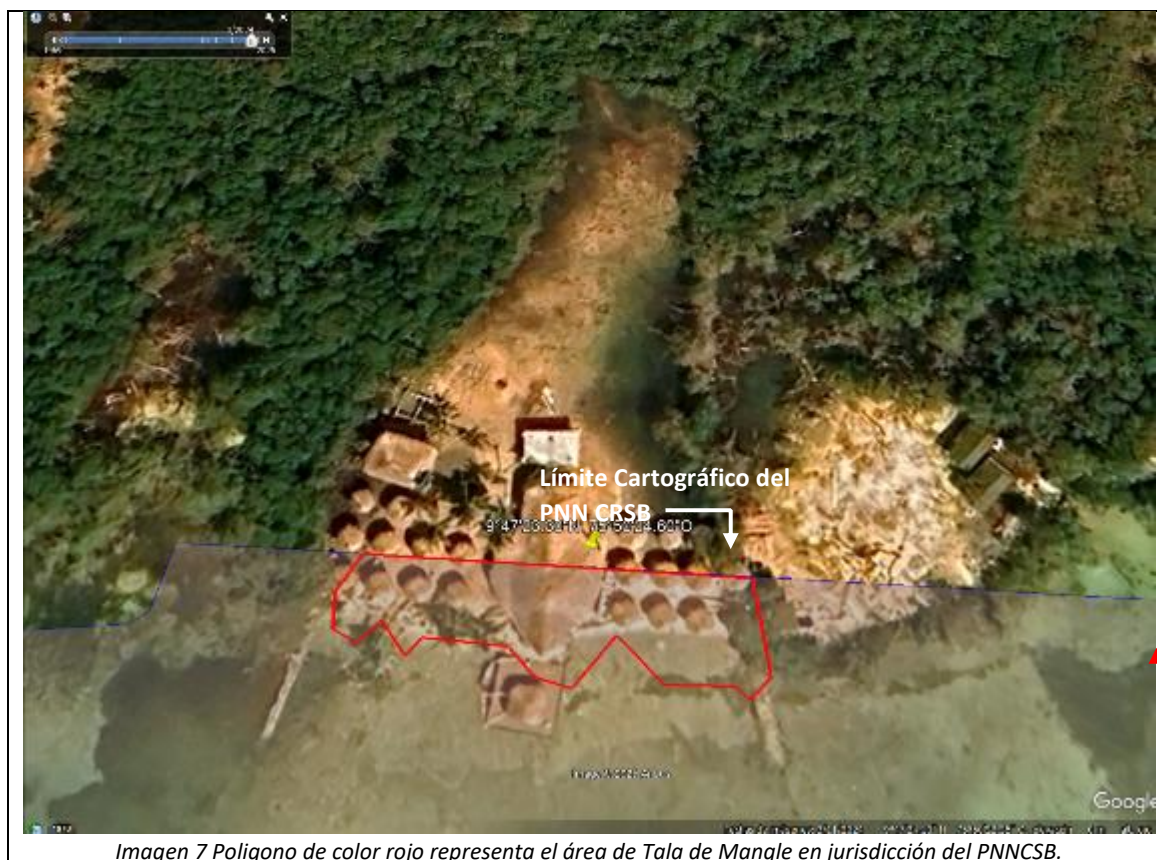
Imagen 7 Polígono de color rojo representa el área de Tala de Mangle en jurisdicción del PNNCSB.

La imagen anterior, representa el lugar de los hechos, y encierra dentro del polígono de color rojo el área de bosque de manglar de ha sido talada. Este polígono se logra, gracias a las imágenes satelitales en línea (Google earth, 2025) y el análisis multitemporal realizado en el apartado anterior (ver imágenes No. 2 a la No. 5).

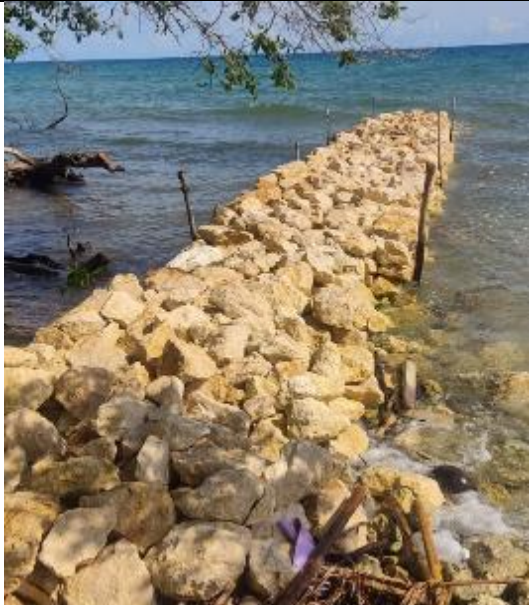
*Fotografía 1 Espolón No. 1. Estructura evidenciada en el informe de campo del 13 de septiembre de 2021*

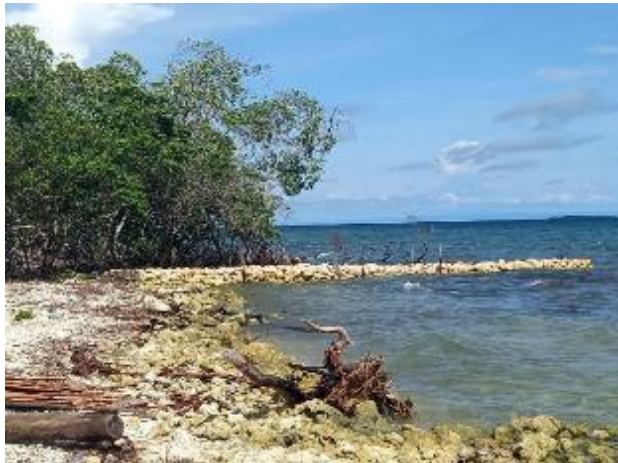
*Fotografía 2 Espolón No. 2. Estructura evidenciada en el informe de campo del 13 de septiembre de 2021*

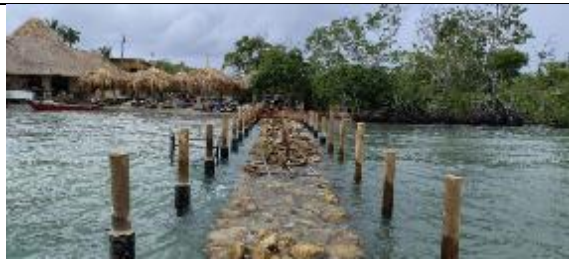
Posteriormente, en la visita de seguimiento realizada el día 9 de octubre de 2025, se evidencia que los espolones fueron adecuados con infraestructura en madera para la construcción posiblemente de un muelle en forma de "T". Se evidenciaron un total de treinta y ocho (38) pilotes con base reforzada en concreto y tubos PVC corrugado con eje central en madera de aproximadamente 8" de diámetro. Estructura que cuenta con un largo aproximadamente de treinta y dos (32) metros por tres (3) metros de ancho. (Fotografías No. 3 y No. 4). Con estas estructuras se eliminó una cobertura de 61 m<sup>2</sup> de praderas de fanerógamas.

*Fotografía 3 Espolón No. 1 continua en construcción.  
Verificado en visita de campo del 9/10/2025*

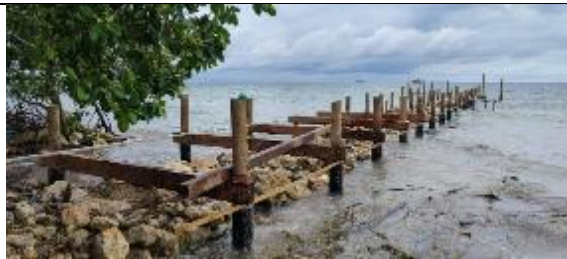
*Fotografía 4 Espolón No. 2 continua en construcción.  
Verificado en visita de campo del 9/10/2025*

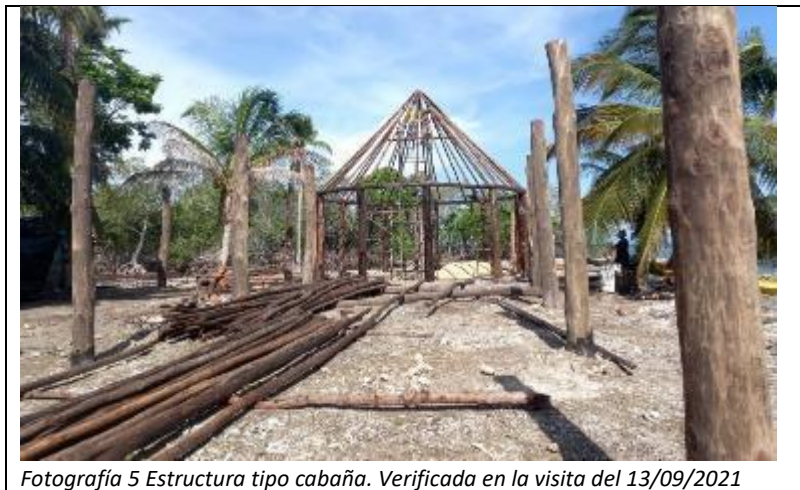
Fotografía 5 Estructura tipo cabaña. Verificada en la visita del 13/09/2021

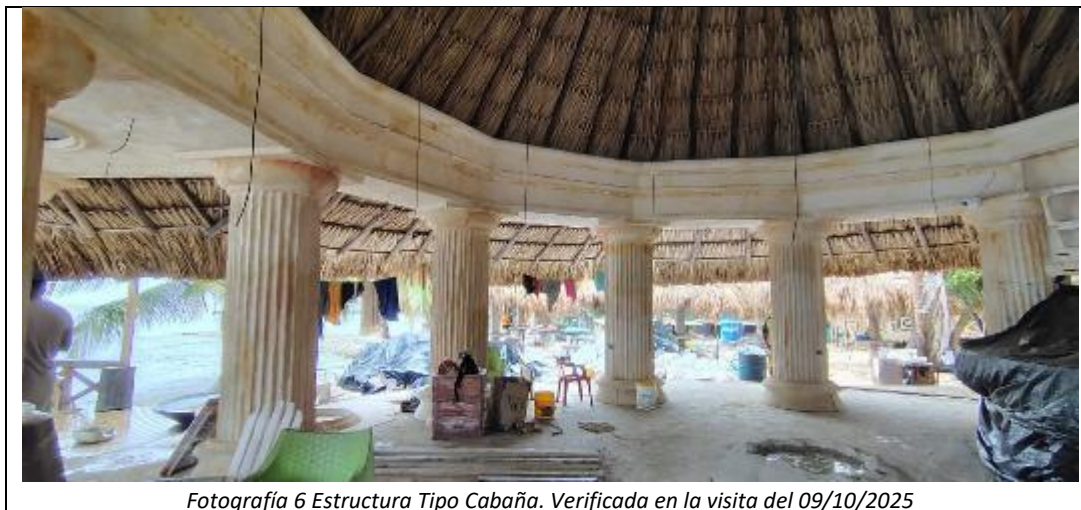
Estructura que, de acuerdo con la visita de seguimiento del 9 de octubre de 2025, ha sido reformada, recubriendo las vigas de mangle con material prefabricado con forma grecorromano hasta un diámetro aproximado de 16", unidos a una cornisa en forma octagonal con techo en estructura de mangle rojo cubierto en palma amarga y con piso en cemento. (Fotografía No. 6).

Fotografía 6 Estructura Tipo Cabaña. Verificada en la visita del 09/10/2025

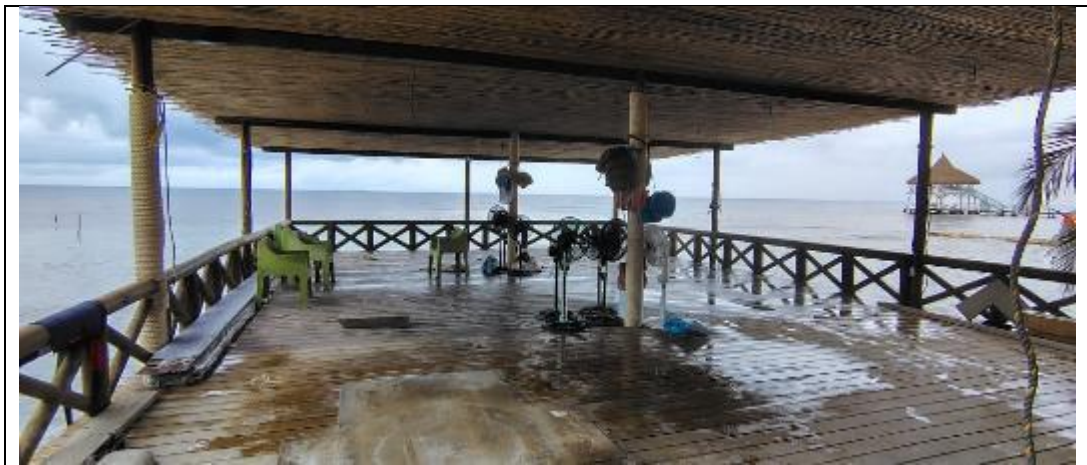
Fotografía 7 Plataforma en madera, estructura evidenciada en la visita de seguimiento del 9/10/2025

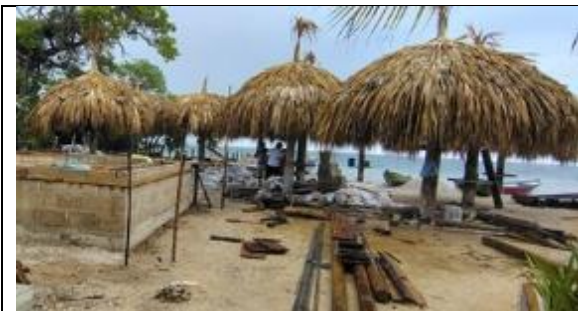
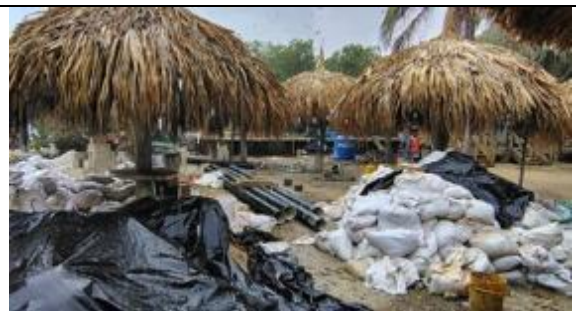
En la visita de seguimiento del 9 de octubre de 2025, se evidenció la construcción de veintitrés (23) quioscos con forma de sombrilla, con un soporte en mangle rojo de 16" aproximadamente, con un techo en palma amarga que cubre una circunferencia de 2 metros aproximadamente. Adicionalmente, cada quiosco cuenta con una mesa circular en madera acoplada a la viga que soporta el quiosco.

Fotografía 8 Quioscos tipo sombrilla. Verificado en visita de campo del 9/10/2025

Fotografía 9 Quioscos tipo sombrilla. Verificado en visita de campo del 9/10/2025

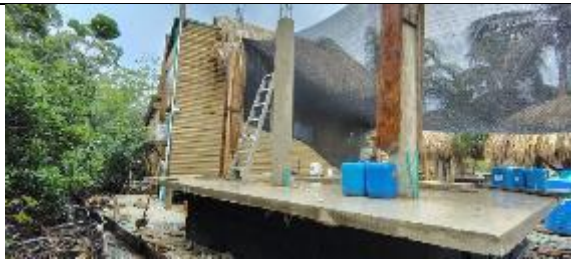
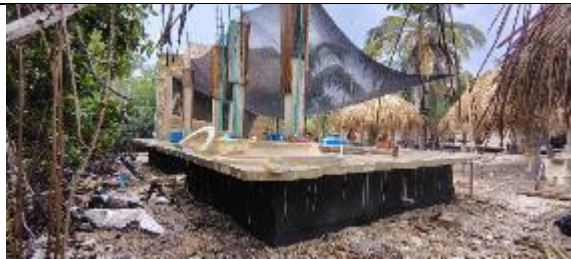
*Fotografía 10 Estructuras plataformas para jacuzzi.  
Verificado en visita de campo del 9/10/2025*

*Fotografía 11 Estructuras plataformas para jacuzzi.  
Verificado en visita de campo del 9/10/2025*

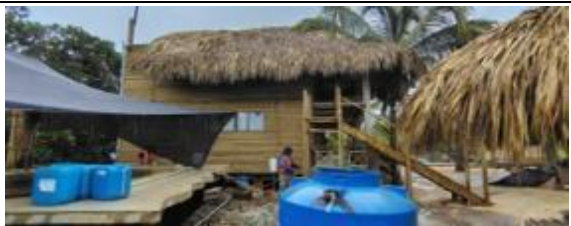
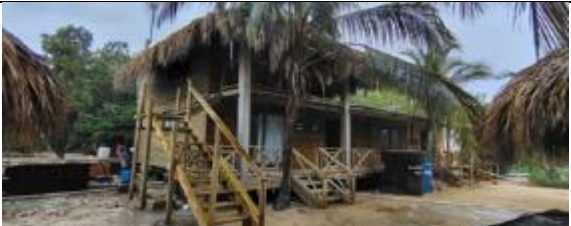
Se evidenció en la visita de seguimiento del 9 de octubre de 2025, una cabaña de dos (2) plantas, soportada sobre vigas y pilotes de concreto, las paredes, pisos y las escaleras están hechas en pino inmunizado, cuenta con ventanas en vidrio y techo en palma amarga. Esta estructura tiene unas medidas aproximadas de 17.6 metros de largo y 8.68 metros de ancho.

*Fotografía 12 Cabañas evidenciadas en visita de campo  
del 9/10/2025*

*Fotografía 13 Cabañas evidenciadas en visita de campo  
del 9/10/2025*

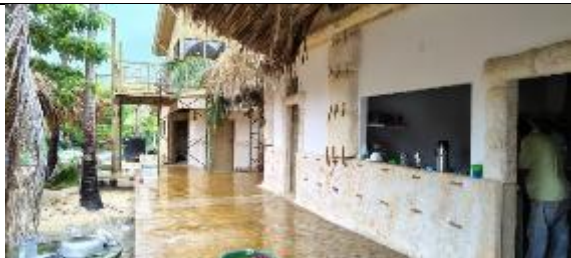
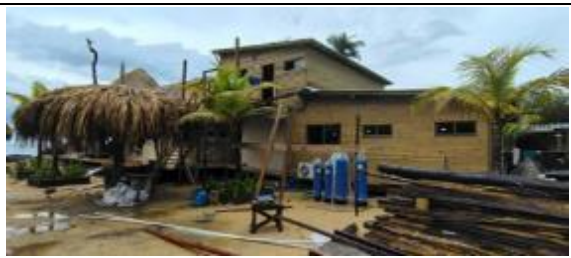
Por otro lado, se identificó otra estructura con las siguientes características: cabaña construida en madera y material prefabricado, piso en madera, ventanales de vidrio, cubierto en teja térmica, esta estructura esta soportada en pilotes de pino inmunizado de aproximadamente 8 pulgadas. En la parte superior se observa una habitación con terraza. Esta cabaña tiene unas dimensiones iguales a 10,35 metros de largo por 7,90 metros de ancho aproximadamente.

Adicionalmente, la otra cabaña que fue caracterizada en la visita de seguimiento, esta construida en material prefabricado de 5,9 metros de ancho por 8,7 metros de largo, cubierta con palma amarga y piso en madera.

*Fotografía 14 Cabañas evidenciadas en visita de campo  
del 9/10/2025*

*Fotografía 15 Cabañas evidenciadas en visita de campo  
del 9/10/2025*

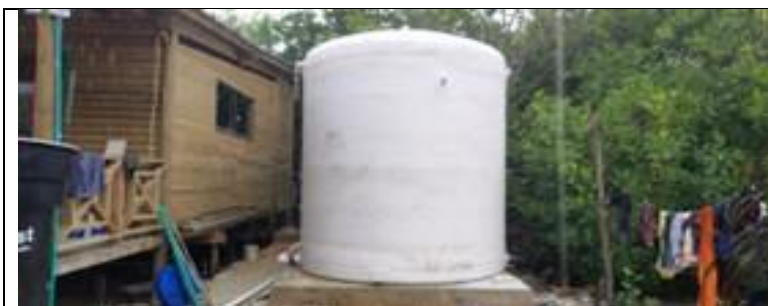
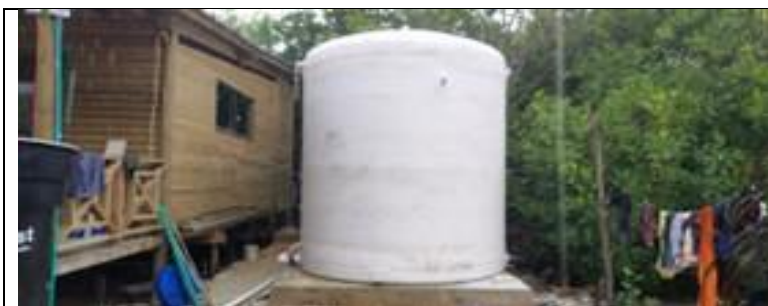
Finalmente, se evidenció una plataforma en concreto sobre la cual se ubican dos (2) tanques en fibra de vidrio para el almacenamiento de agua. La placa de concreto tiene dimensiones aproximadamente iguales a 5,35 metros de largo por 2,65 metros de ancho.

*Fotografía 16 Placa en concreto, evidenciada en visita de campo 9/10/2025*

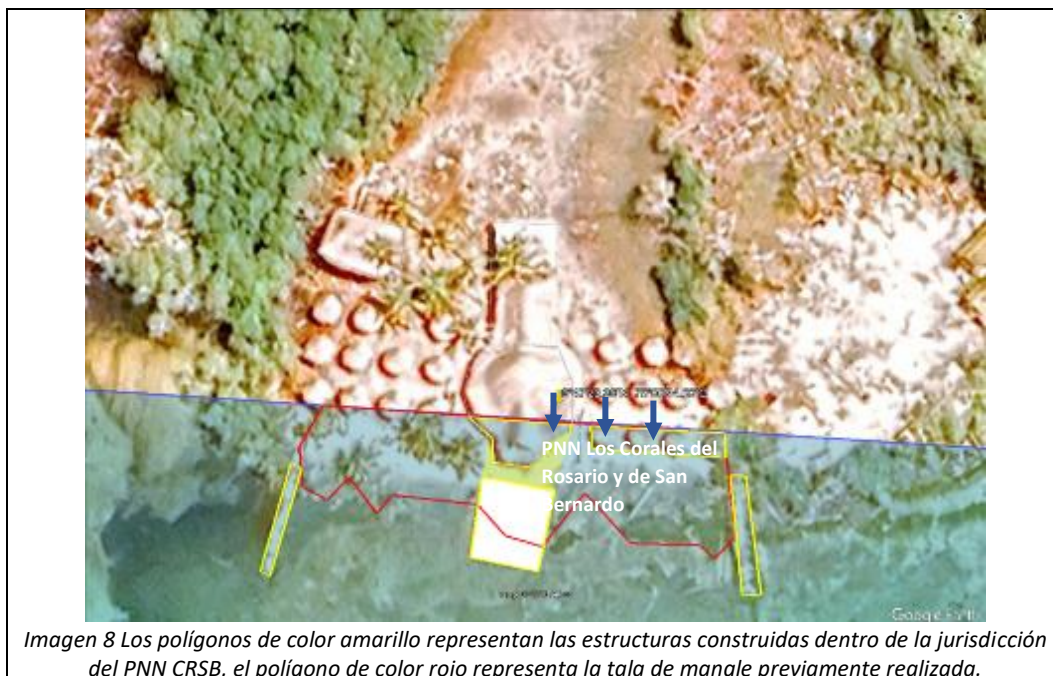
El área total adecuada para construir es aproximadamente igual a 2281 m<sup>2</sup>, no obstante, es importante mencionar que, si bien estas estructuras se ubican dentro de dicho polígono, no todas las estructuras están dentro de los límites de jurisdicción del PNN Los Corales del Rosario y de San Bernardo, aun así, para efectos de la evaluación del impacto ambiental, es trascendental tener en cuenta cada una de las estructuras y acciones realizadas sobre el ecosistema, dado que estas actividades generan un impacto negativo sobre la unidad ecológica y no de manera puntual, tal como se desarrolla en el capítulo 3. Matriz de Afectaciones del presente informe.

Imagen 8 Los polígonos de color amarillo representan las estructuras construidas dentro de la jurisdicción del PNN CRSB, el polígono de color rojo representa la tala de mangle previamente realizada.
