PARQUES NACIONALES NATURALES DE COLOMBIA

AUTO NÚMERO 096 DEL 31 DE MARZO DE 2023

"POR EL CUAL SE MANTIENE MEDIDA PREVENTIVA, SE INICIA UNA INVESTIGACIÓN DE CARÁCTER ADMINISTRATIVA – AMBIENTAL CONTRA SIMON BEETAR BETANCUR, Y SE ADOPTAN OTRAS DETERMINACIONES"

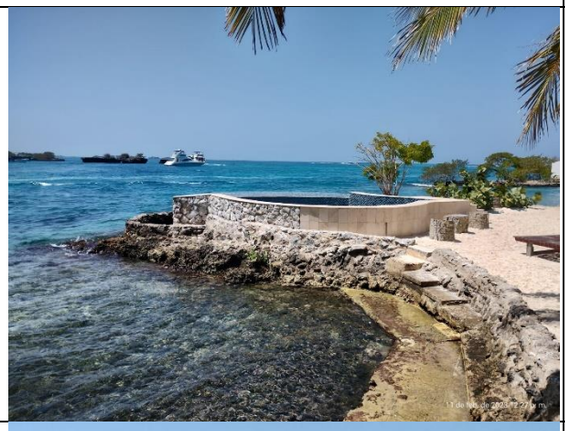
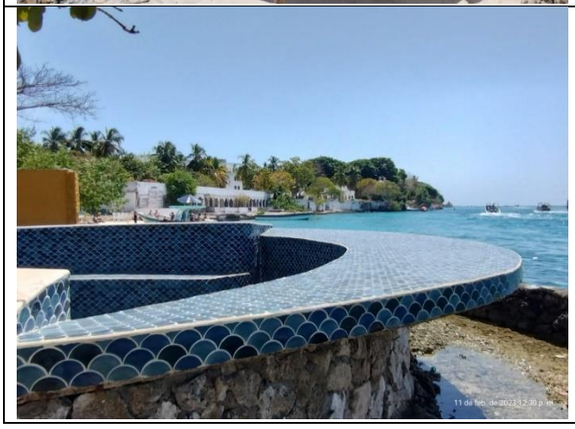
REGISTRO FOTOGRAFICO A. INFRAESTRUCTURA CONSTRUIDA FEBRERO 2023

Esta infraestructura fue realizada sobre la zona Litoral, se pudo determinar que la construcción fue realizada en una zona que se caracterizaba por presentar zonas rocosas colonizadas por fauna y flora nativa a lo largo de la línea de costa. Actualmente, la construcción de la infraestructura reportada consta de lo siguiente (Ver figura N° 2 y registro fotográfico A):

- Un Jacuzzi con las dimensiones reportadas por el equipo de campo (largo 6.90 mts y de ancho 6.86 mts), construido en concreto rígido, al interior de jacuzzi esta enchapado con baldosín azulejo, al borde del mismo y la escalera de acceso está construido con mármol rustico, la fachada que da hacia el mar está terminada con piedra coralina (oeste) se desconoce de dónde fue extraída y al este con mármol rustico. El Área total que ocupa el Jacuzzu, según el Sistema de Información Geográfica es de **50.5 mts²**, solo el **32,5 mts²** se encuentran en jurisdicción del PNNCRSB **(64,35% intervención Jacuzzi en Parques),** mientras el **18 mts²,,** se encuentran en jurisdicción del CARDIQUE **(35,64 % intervención Jacuzzi en Cardique)**.

- Un muro perimetral que presenta las siguientes características al frente presenta dimensiones de 13.60 mts de largo por 0,70 mts de alto por 0,30 mts de ancho. El material con que está enchapado corresponde a coral fósil (se desconoce3 su sitio de procedencia). El área total que ocupa la barrera de protección, según el Sistema de Información Geográfico del PNNCRSB es de **42.9 mts²**, solo el **34,94 mts²** se encuentran en jurisdicción del PNNCRSB **(81,44% intervención en Parques)**, mientras el **7,96 mts²,,** se encuentran en jurisdicción del CARDIQUE **(18,55 % intervención en Cardique)**.

- Se determinó que para la realización de la infraestructura, se realizaron rellenos que sirvieron de base, soporte y estabilización del área para la realización de la construcción antes mencionada, este relleno fue realizado mediante la utilización de sacos rellenos de concretos o técnica conocida como sacocretos, visible por los alrededores de la estructura y materiales varios. El área total que ocupa la intervención al realizar la construcción de toda la infraestructura, según el Sistema de Información Geográfico del PNNCRSB es de **93.4 mts²**, solo el **67,44 mts²** se encuentran en jurisdicción del PNNCRSB **(64,35%**

Se realizó un recorrido por el frente del predio para determinar el material presente en su zona litoral, logrando evidenciar mediante registro fotográfico que el material que conforma la zona litoral del frente del Baldío Reservado de la Nación denominado Isla Mariana, lo conforma material de origen coralino colonizado por fauna y flora propia de la zona litoral (Ver Registro fotográfico B). También se evidenció la existencia de un pequeño muro a lo largo de la línea de costa.
