**PARQUES NACIONALES
NATURALES DE COLOMBIA**

Referencia: Comunicación de Indagación Preliminar Auto No 051 del 30 de abril de 2024.

AUTO NÚMERO 051 DEL 30 DE ABRIL DE 2024

"POR EL CUAL SE ABRE INDAGACIÓN PRELIMINAR DE CARÁCTER ADMINISTRATIVA AMBIENTAL CONTRA INDETERMINADOS Y SE ADOPTAN OTRAS DETERMINACIONES"

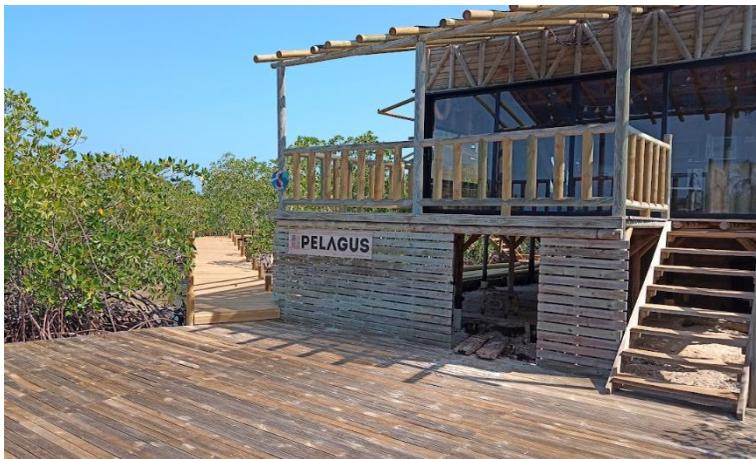
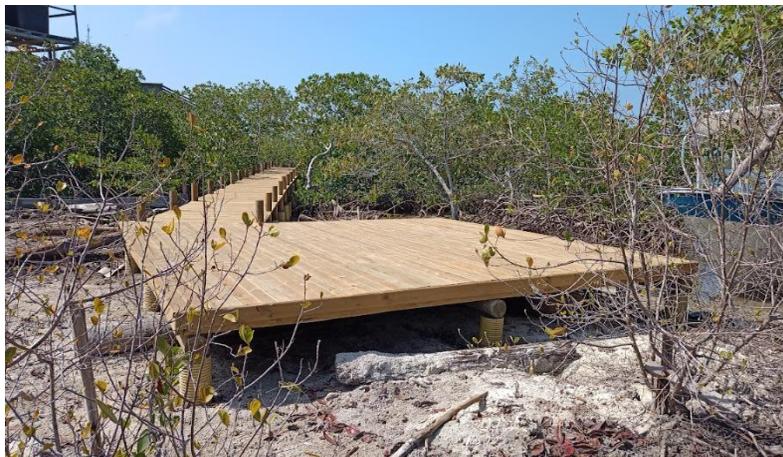
“Durante el recorrido de PV y C realizado el día 03 de mayo del presente año se encontró en la coordenada geográfica 9°47'54.11"N y 75°51'14.51"W muelle nuevo en el predio cuyo nombre aparece en el registro fotográfico como "PELAGUS", esta obra se caracteriza por iniciar desde el muelle, principal ubicado en el predio, hacia el noroccidente, en forma de muelle pasarela, con unas dimensiones relacionadas así: un ancho de 1,42 m, por 33,45 m. esta parte no es totalmente recta presenta una curva en ángulo más noroccidental,

esta parte de la estructura se encuentra soportada en 45 pilotes de pino inmunizado de 4 pulgadas de diámetro protegidos por Tubería de 6 pulgadas de PVC corrugada rellena de concreto. Al final de esta pasarela se encuentra una estructura rectangular de medidas 3,97 m de ancho por un largo de 4,05 m, esta estructura al igual que la pasarela se encuentra soportada por 9 pilotes de las mismas características de los que soportan la pasarela. Por ultimo en la parte frontal de la sección rectangular del muelle encontrado de evidencia un peldaño separado de esta sección de 0,19 m de ancho por 3,09 m de largo y soportado por 2 pilotes adicionales. Se evidencia que la estructura fue construida sobre una zona previamente talada de manglar rojo. Durante la visita no hubo personal del predio que acompañase la diligencia.”

Consecuencia de lo anterior, la jefatura del PNN los Corales del Rosario y San Bernardo, impuso medida preventiva de suspensión de obra, proyecto o actividad contra INDETERMINADOS, mediante auto No 013 del 02 de junio de 2023, por la realización de actividades prohibidas o no autorizadas al interior del Parque Nacional Natural Los Corales del Rosario y de San Bernardo, que se
