**PARQUES NACIONALES  
NATURALES DE COLOMBIA**

**Auto No 182 DE 28-08-2025**

"Por el cual se mantiene una medida preventiva, se inicia una investigación de carácter administrativa- ambiental contra **GLOVIS NIUBALL BERRICK** y se adoptan otras determinaciones"

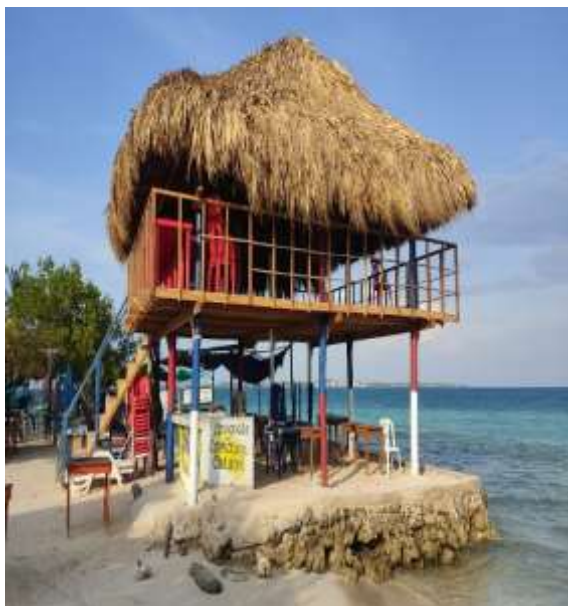
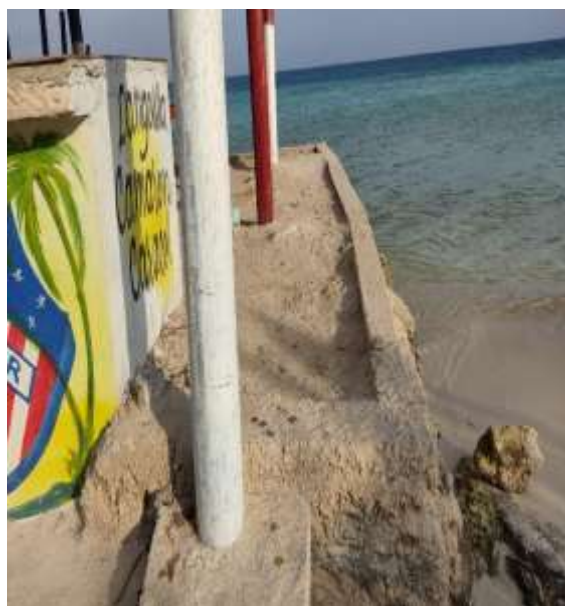
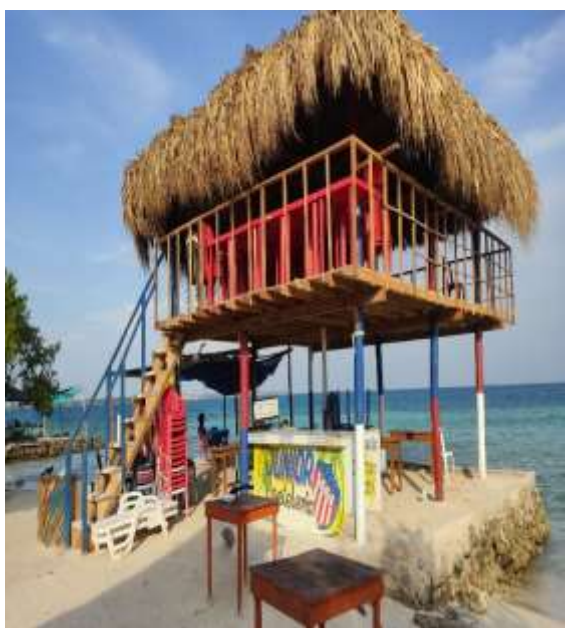
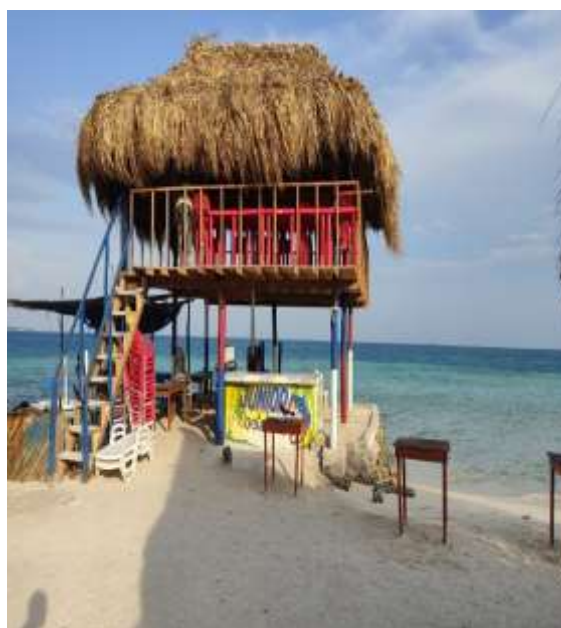
• **Estudio Fotográfico.**

- **Conducta / Acción Impactante:** Realizar relleno con material coralino en un área aproximada de 51.84 m<sup>2</sup> sobre el perfil de playa en la Isla de Múcura en el Archipiélago de San Bernardo. Incluyendo la construcción de un muro en concreto y sobre el relleno la construcción de una estructura tipo quiosco de medidas aproximadas de 7,2 metros de ancho por 7,2 metros de largo.

Que en el estudio fotográfico soporte de la medida preventiva impuesta, se pudieron obtener las siguientes imágenes de la conducta contraria a

la legislación ambiental por la cual se originó y se dio inicio a la presente investigación, veamos:

"Imponer contra el señor GLOVIS NIUBALL BERRICK, con Cédula de Ciudadanía N°. 73565525, la suspensión de obra, proyecto o actividad, por la construcción de kiosco de dos plantas coordinadas geográficas 075° 52' 07,6" 09° 46' 50,8" al interior del Parque Nacional Natural Los Corales del Rosario y de San Bernardo de conformidad con lo expuesto en la parte motiva del presente acto administrativo.
