**PARQUES NACIONALES  
NATURALES DE COLOMBIA**

**RESOLUCIÓN NÚMERO 20266530000335 DE 24-08-2026**

**“Por medio de la cual se autorizan unas actividades de Adecuación, Reposición o Mejora de unas estructuras al interior del Parque Nacional Natural Los Corales del Rosario y de San Bernardo y se adoptan otras determinaciones”**

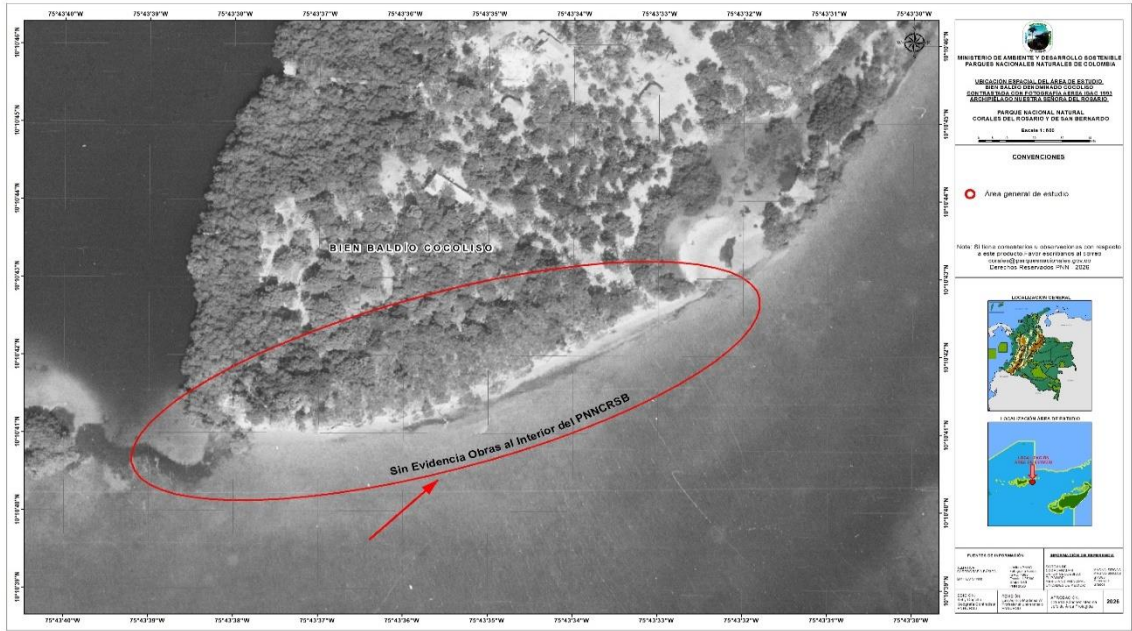
*Que conforme a fotografía aérea IGAC de 1993 se evidencia que aún no existían rastros o indicios de la construcción de las obras objeto de estudio (Ver imagen 10), sin embargo, el solicitante aportó, una toma panorámica aérea de 1995, que demuestra la existencia las infraestructuras de acceso*

Imagen 10: Sin evidencia construcción de obras objeto del trámite Auto N° 033 de 2026, sobre fotografía aérea 1993 de vuelo C2526-155. Bien Baldío denominado "Cocoliso". Sureste de Isla Grande - Archipiélago Nuestra Señora del Rosario

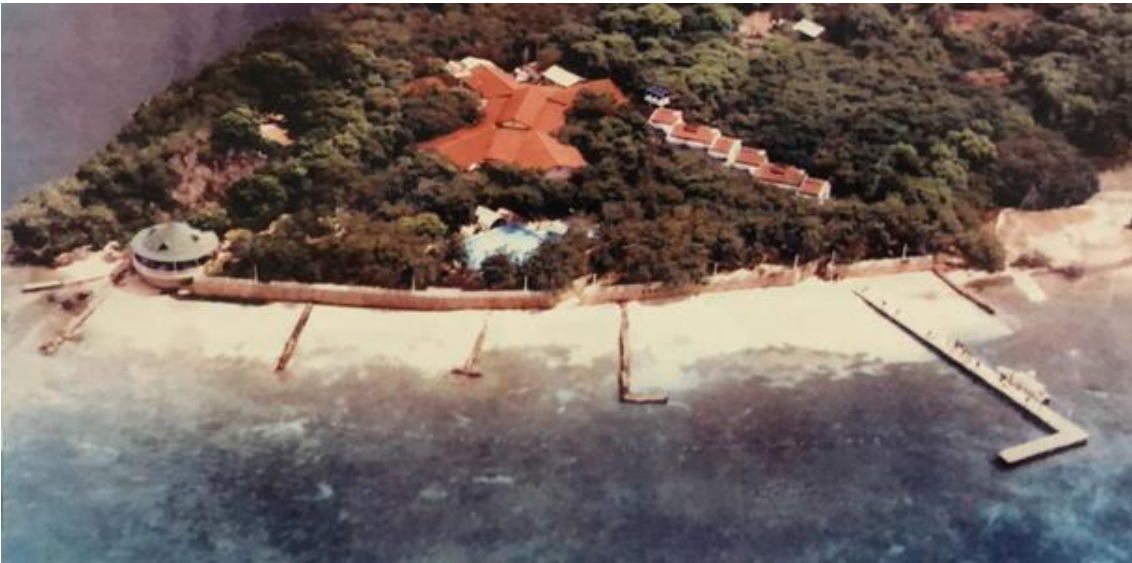
y de protección solicitadas, antes de la entrada en vigencia la Resolución N° 1424 de 1996 (Ver imagen 11).

Imagen 11: Fotografía con vista aérea, año 1995 aportada por el solicitante. Bien Baldío denominado "Cocoliso". Sureste de Isla Grande - Archipiélago Nuestra Señora del Rosario

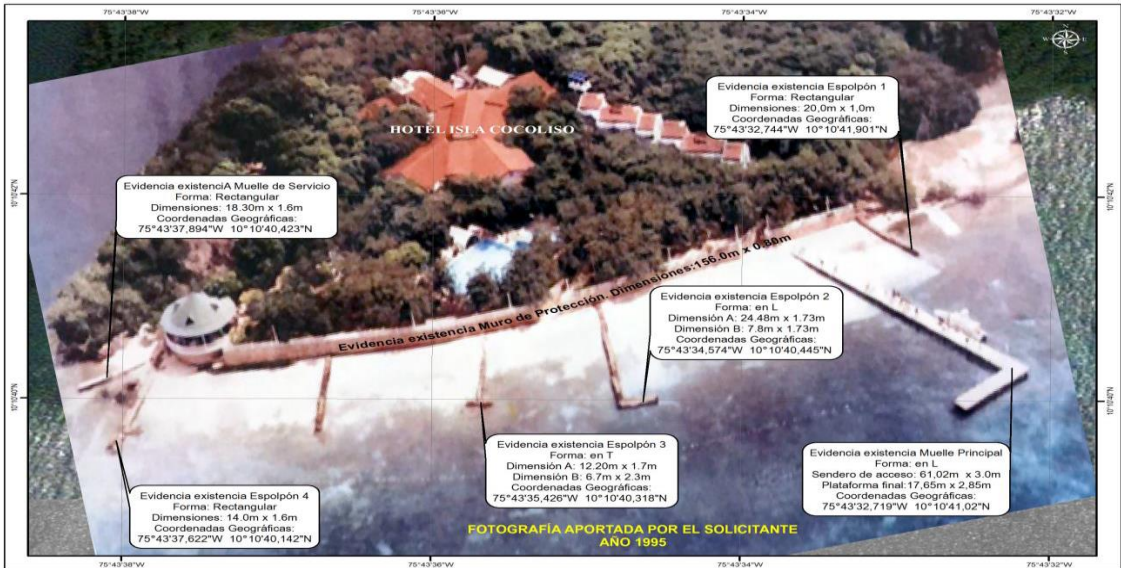
No obstante, mediante la herramienta del Sistema de Información Geográfica del Área Protegida, la fotografía aportada por el solicitante del año de 1995, fue georreferenciada y digitalizada; para la obtención de áreas y dimensiones de las infraestructuras con solicitud de permiso para reparación o adecuación de obras al frente al Bien Baldío Reservado de la Nación denominado "Cocoliso" (Ver imagen 12)

Imagen 12. Fotografía con vista aérea georreferenciada, año 1995

De acuerdo con la información disponible analizada en desarrollo del presente trámite, fue posible determinar que anterior a 1996 existían los sistemas de protección costera y las estructuras de acceso al Baldío Reservado de la Nación denominado "COCOLISO"; que hace parte de las reparaciones solicitadas en la presente solicitud. En consecuencia, acorde a los análisis y verificaciones realizadas por el Área Protegida, se considera que técnicamente es factible avalar para la realización de las reparaciones, adecuaciones, y mejoras, las siguientes infraestructuras, así:
